INWESTOR	Gmina Iwonicz Zdrój Aleja Słoneczna 28, 38-440 Iwonicz Zdrój
NAZWA ZAMIERZENIA BUDOWLANEGO	REMONT I KONSERWACJA FIGURY ŚWIĘTEGO MICHAŁA ARCHANIOŁA W IWONICZU ZDROJU
ADRES INWESTYCJI	Identyfikator działek ewid.: 180703_4.0001.1306/3 38-440 Iwonicz Zdrój, gmina Iwonicz Zdrój

DATA OPRACOWANIA : sierpień 2024r.

REMONT I KONSERWACJA FIGURY ŚWIĘTEGO MICHAŁA ARCHANIOLA W IWONICZU ZDROJU

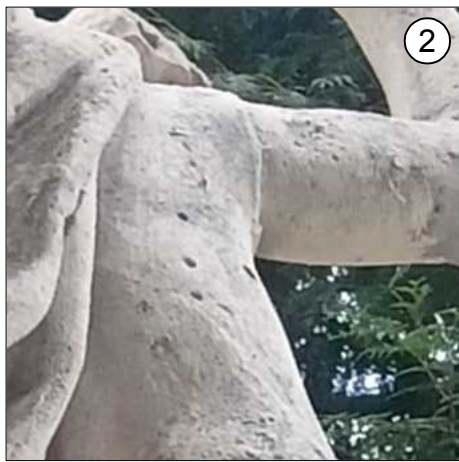
1

Na prawej ręce św. Michała Archaniola widoczna jest ciemna zaprawa po klejeniu odłamanej części ręki. Zaleca się scalenie kolorystyczne z zastosowaniem paroprzepuszczalnych farb silikonowych lub silikatowych postępując zgodnie z programem konserwatorskim.

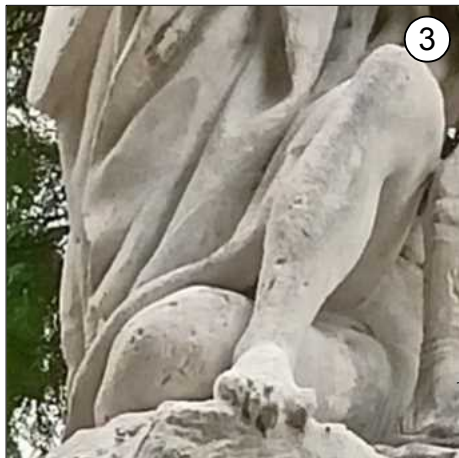
2

Widoczne ubytki w formie rzeźbiarskiej, zaleca się wykonanie koniecznych prac oczyszczania, odsalania i zabiegów dezynfekcyjnych, uzupełnienie i rekonstrukcję ubytków postępując zgodnie z programem konserwatorskim

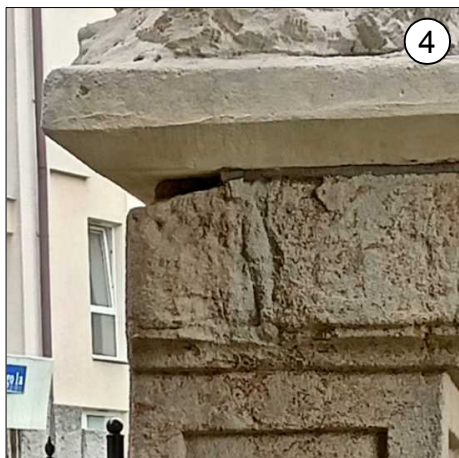
3

Widoczne ubytki w formie rzeźbiarskiej, zaleca się wykonanie koniecznych prac oczyszczania, odsalania i zabiegów dezynfekcyjnych, uzupełnienie i rekonstrukcję ubytków postępując zgodnie z programem konserwatorskim

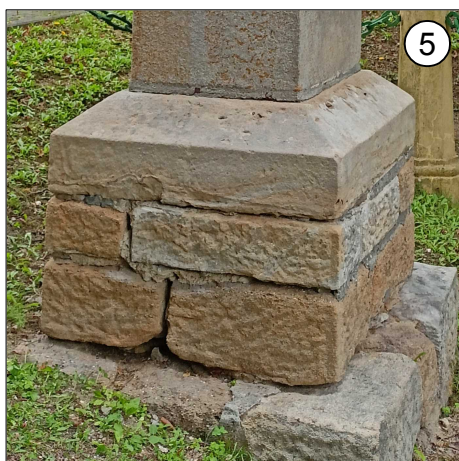
4

Widoczne ubytki w postumencie z piaskowca, zaleca się impregnację wzmacniającą strukturę, uzupełnienie ubytków formy oraz ewentualne scalenie kolorystyczne postępując zgodnie z programem konserwatorskim.

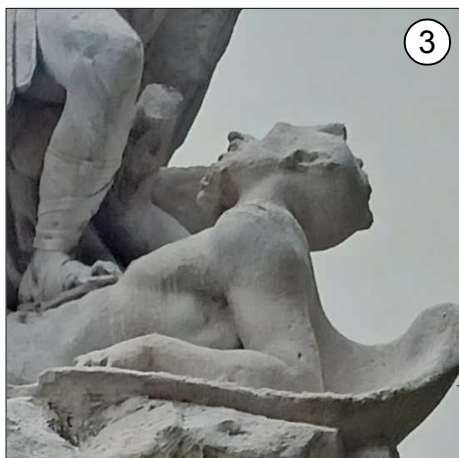
- 2 Widoczne ubytki w formie rzeźbiarskiej, zaleca się wykonanie koniecznych prac oczyszczania, odsalania i zabiegów dezynfekcyjnych, uzupełnienie i rekonstrukcję ubytków postępując zgodnie z programem konserwatorskim

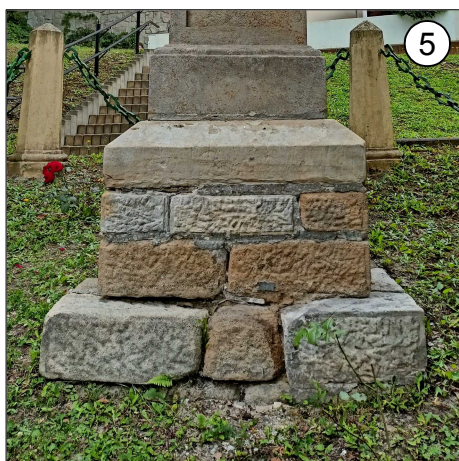
- 4 Widoczne ubytki w postumencie z piaskowca, zaleca się impregnację wzmacniającą strukturę, uzupełnienie ubytków formy oraz ewentualne scalenie kolorystyczne postępując zgodnie z programem konserwatorskim.

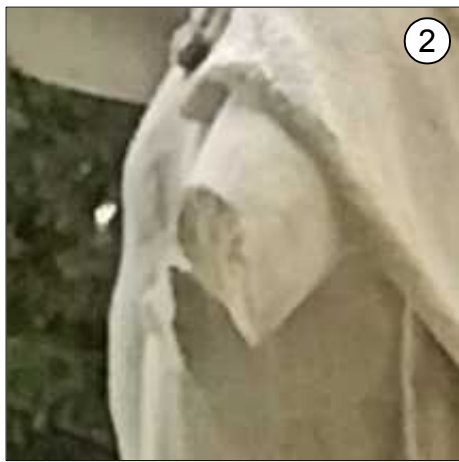
1

Na prawej ręce św. Michała Archanioła widoczna jest ciemna zaprawa po klejeniu odłamanej części ręki. Zaleca się scalenie kolorystyczne z zastosowaniem paroprzepuszczalnych farb silikonowych lub silikatowych postępując zgodnie z programem konserwatorskim.

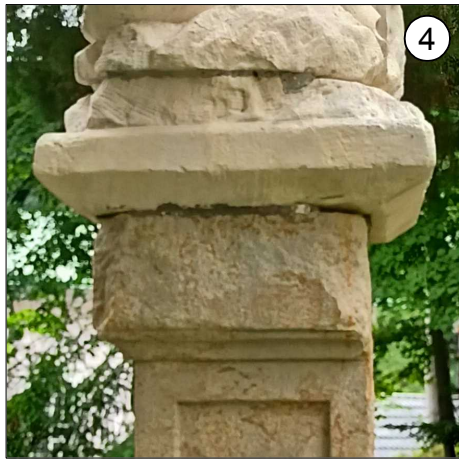
3

Widoczne ubytki w formie rzeźbiarskiej, zaleca się wykonanie koniecznych prac oczyszczania, odsalania i zabiegów dezynfekcyjnych, uzupełnienie oraz rekonstrukcję ubytków postępując zgodnie z programem konserwatorskim.

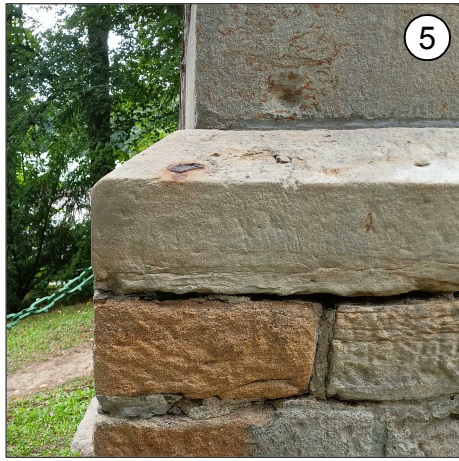
4

Widoczne ubytki w postumencie z piaskowca, zaleca się impregnację wzmacniającą strukturę, uzupełnienie ubytków formy oraz ewentualne scalenie kolorystyczne postępując zgodnie z programem konserwatorskim.
