POGRAM PRAC KONSERWATORSKICH

FIGURA ŚW. MICHAŁA

Z 1856 R.

**PRZY UL. ST. KULCZYŃSKIEGO W IWONICZU
ZDRÓJ**

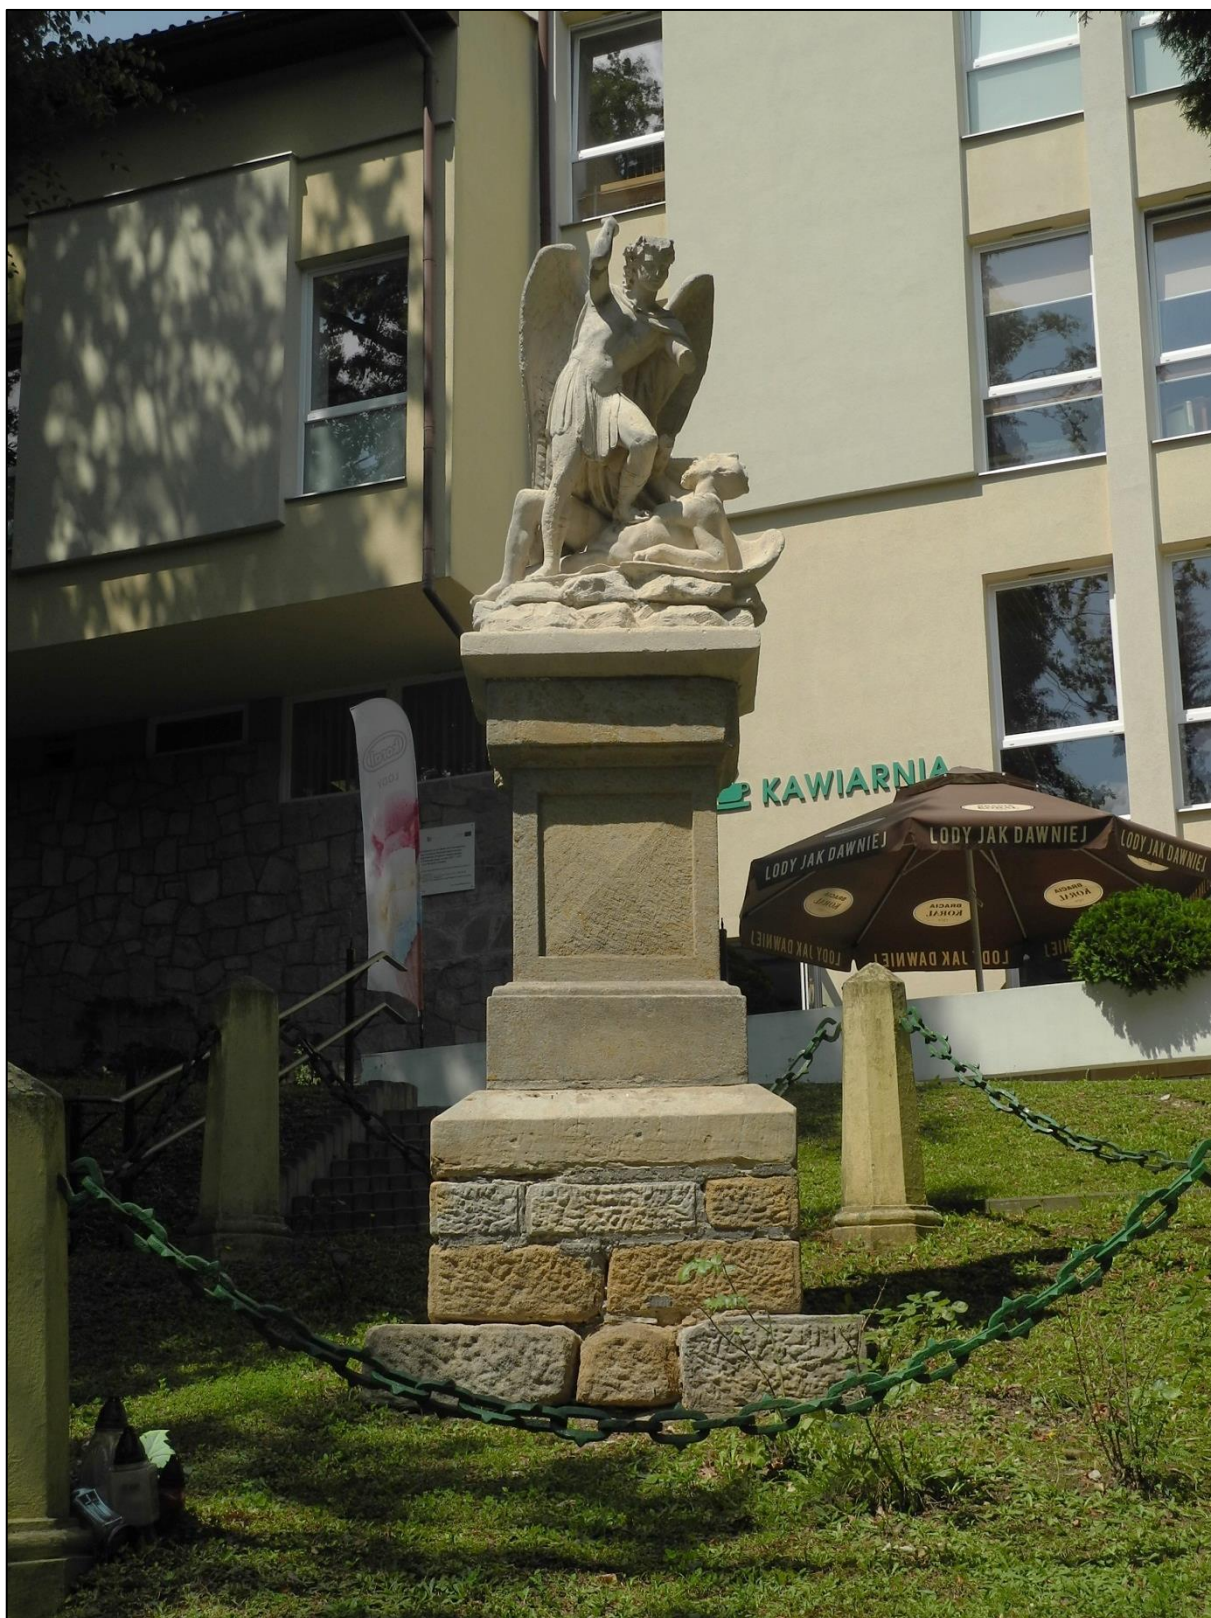
Widok od strony południowej.

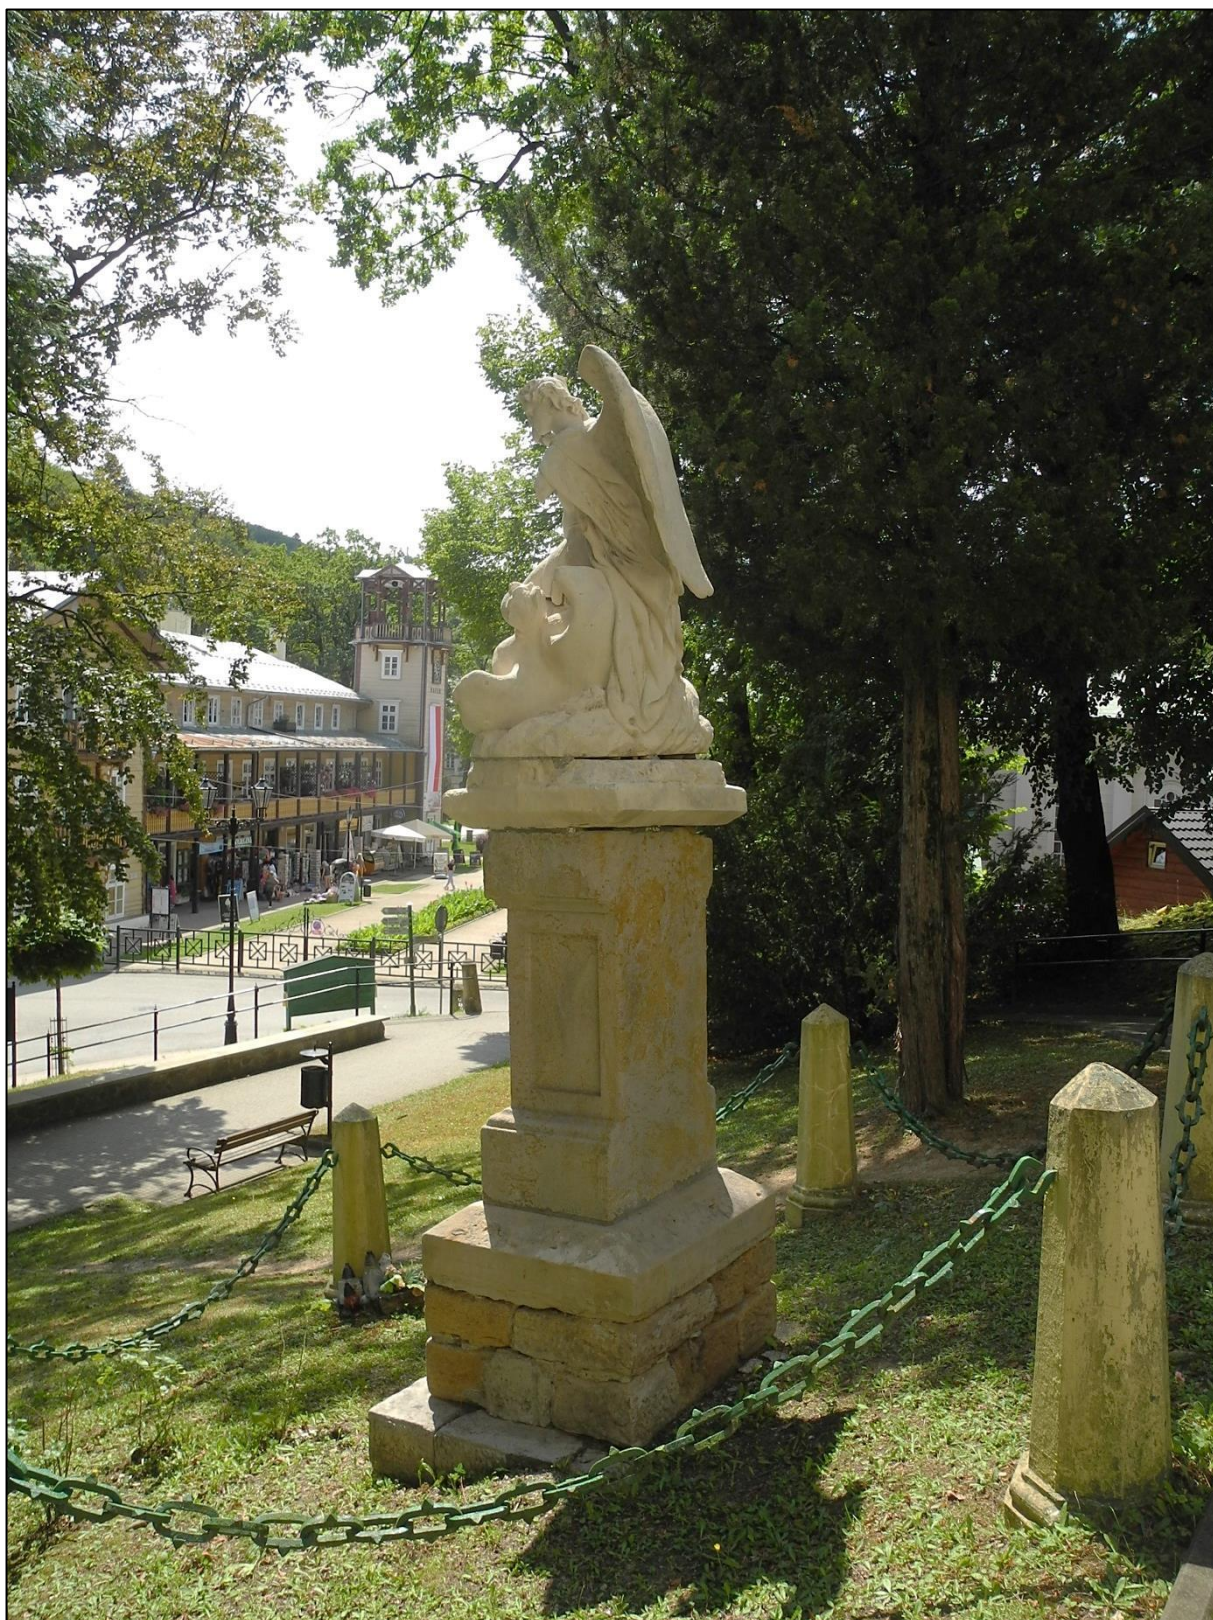
Widok od strony północno wschodniej.

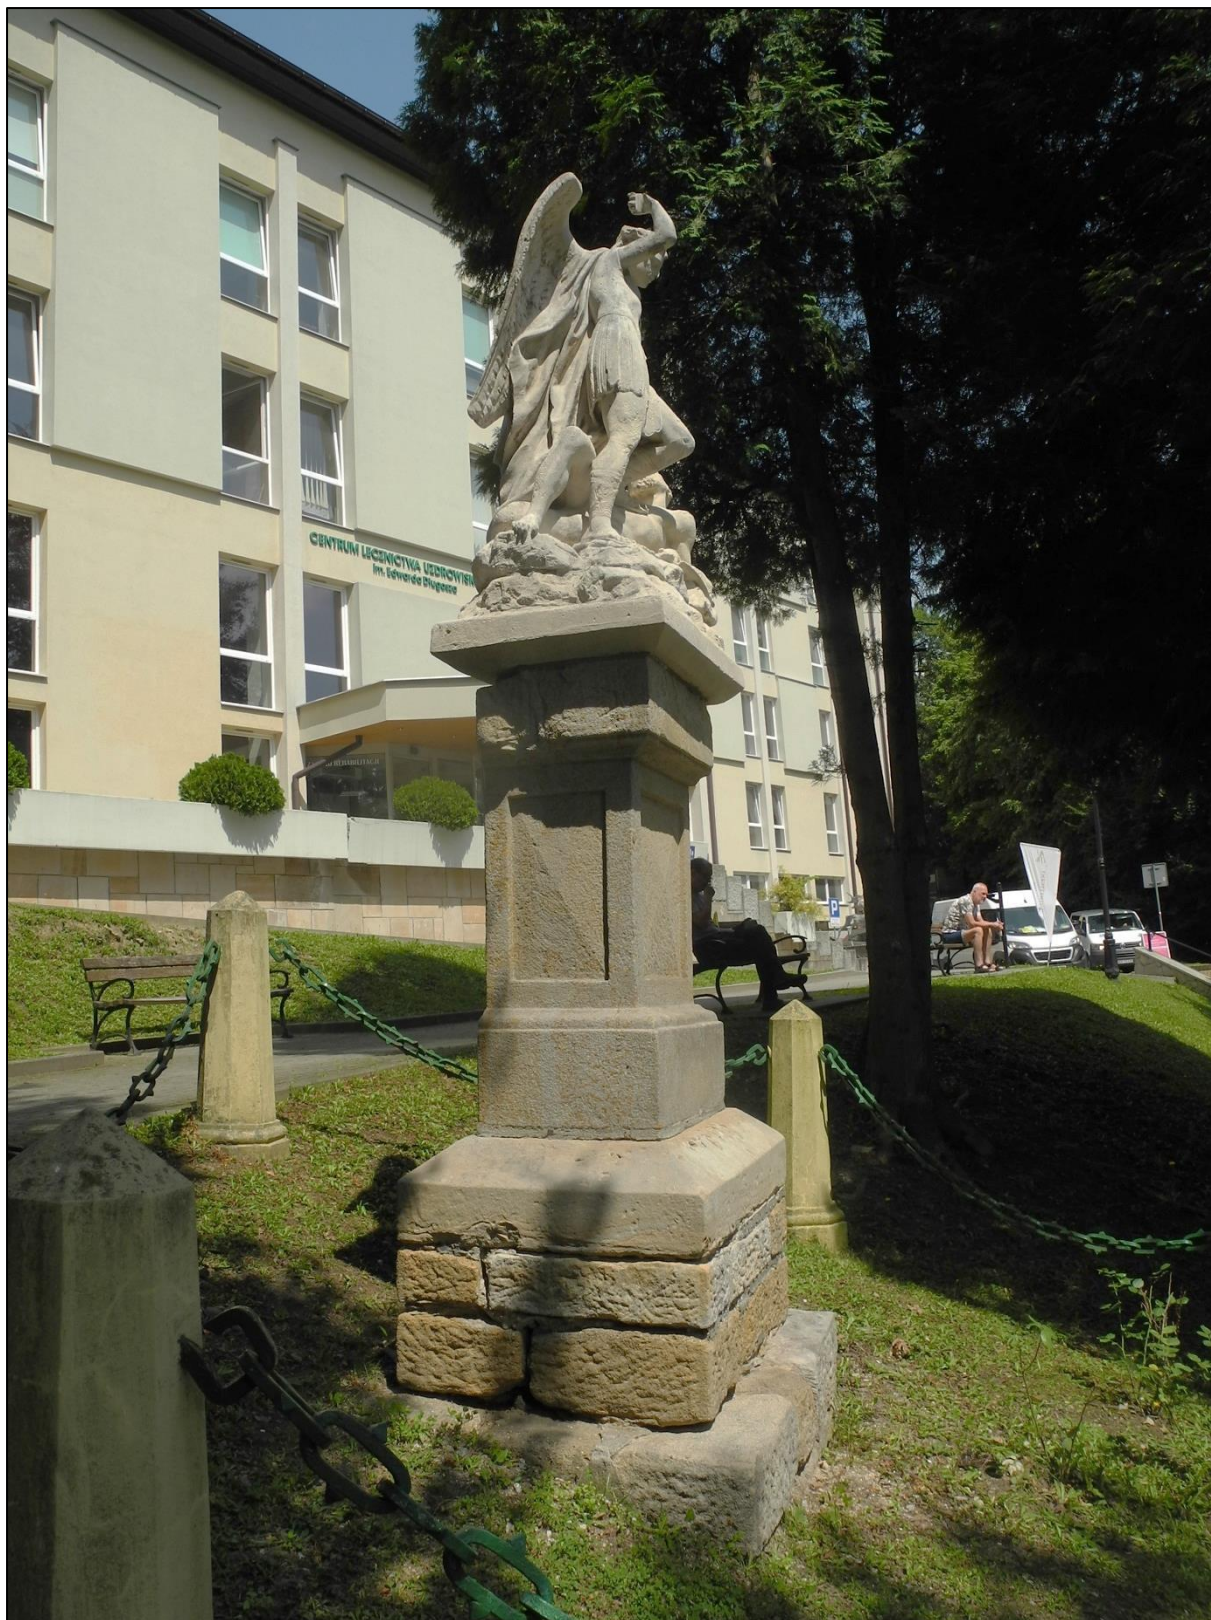
Widok od strony południowo zachodniej.

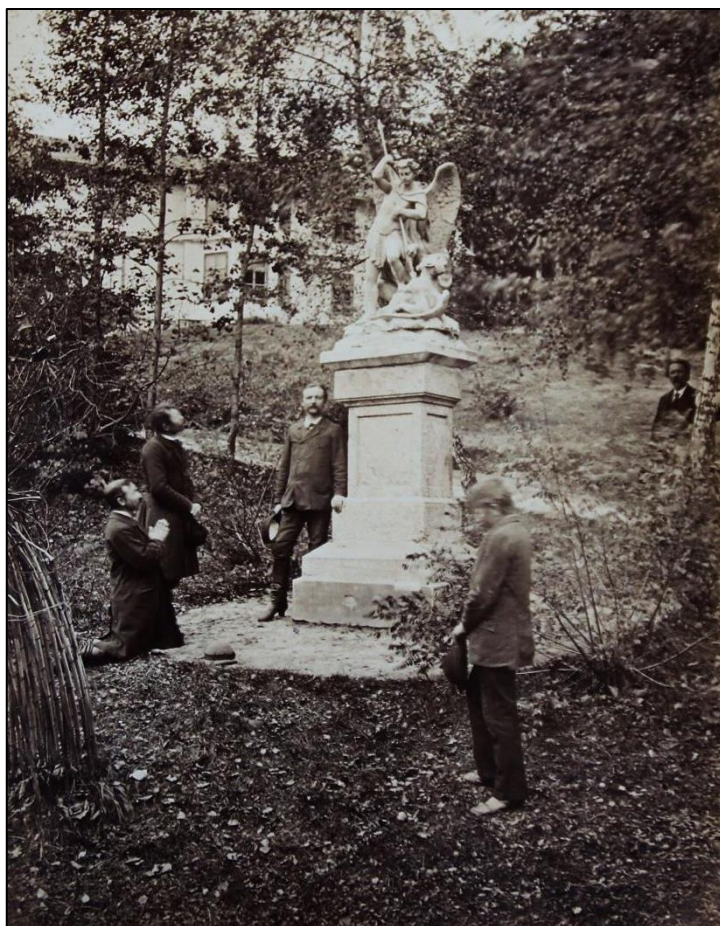
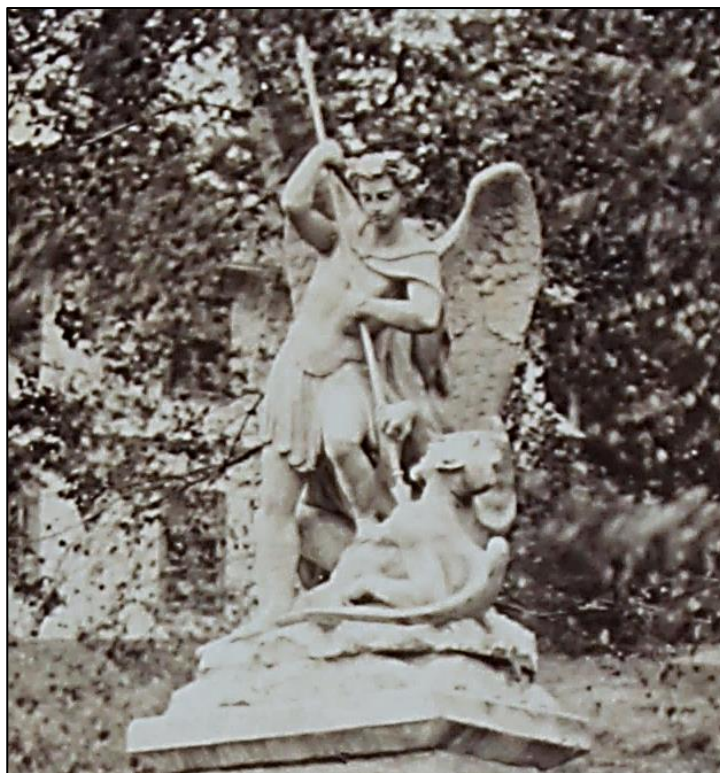
Fotografia Leona Majewskiego Starża² przedstawia rzeźbę w miejscu pierwotnej lokalizacji z niższym cokółem niż obecnie i rodzajem chodnika wokół pomnika (bez ogrodzenia).

Na zdjęciu widoczny jest układ dłoni Lucyfera obejmującego dzidę. Niestety słaba jakość zdjęcia nie pozwala na dokładną interpretację tylko ogólne pojęcie do dalszej plastycznej interpretacji.

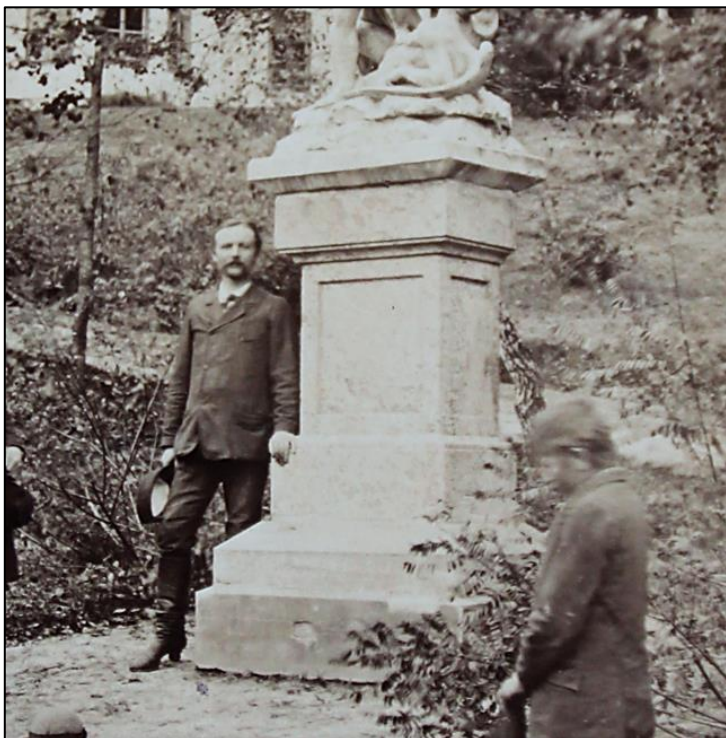
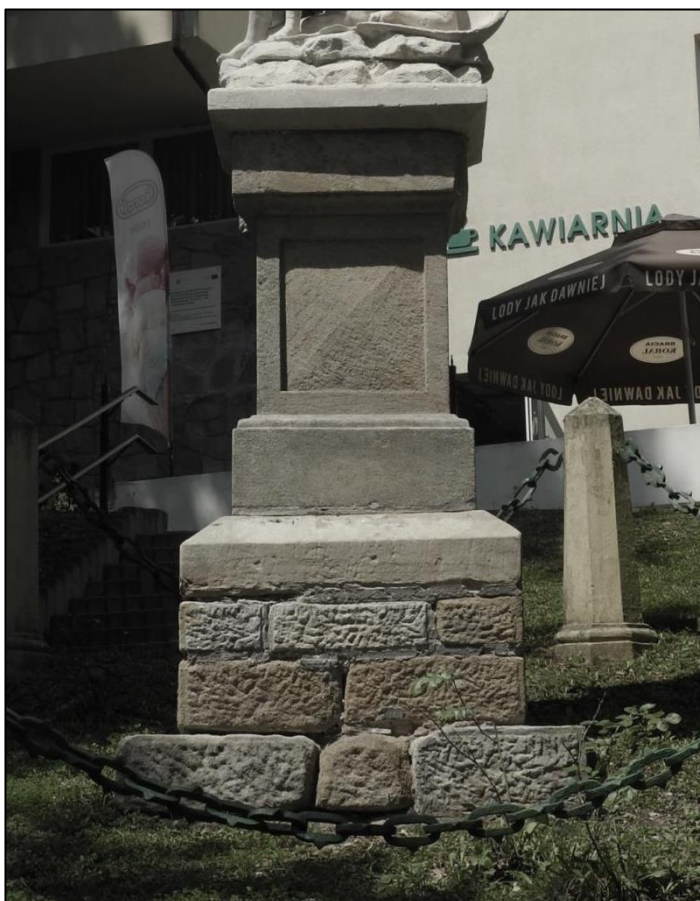
Zestawienie zdjęcia archiwalnego z wykonanym obecnie na potrzeby programu prac konserwatorskich wskazują, że obecny rustykalny cokół jest wtórny, co dodatkowo sugeruje, że rzeźba być może została przeniesiona w nowe miejsce ekspozycji.

Zastosowanie gruboziarnistego piaskowca opracowanego rustykalnie w strefie cokołowej jest zastanawiające i wymaga dalszych badań z uwzględnieniem kamienia w strefie postumentu. Analiza zdjęcia Leona Majewskiego Starża⁴ wskazuje, że jest to późniejsze przekształcenie plastyczne.

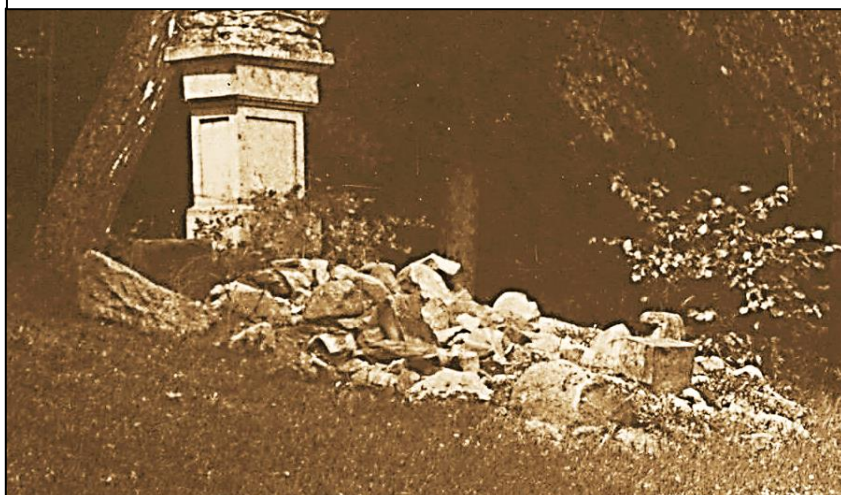
Zdjęcie z lat pomiędzy 1918 a 1925 ukazuje na przedpiersiu kompozycję z rumoszu skalnego. Tego typu aranżacja - "skalniak" lub "alpinarium" - często spotykana w ogrodach i przestrzeniach publicznych, była używana do podkreślenia i ozdobienia otoczenia pomników oraz rzeźb.

Miała na celu stworzenie naturalnego, estetycznego tła, które harmonizowało z charakterem rzeźby i podkreślało jej walory artystyczne. Ponieważ zdjęcie jest kiepskiej jakości jest to tylko hipoteza, a „Alpinarium” może pochodzić z rozebranego chodnika.

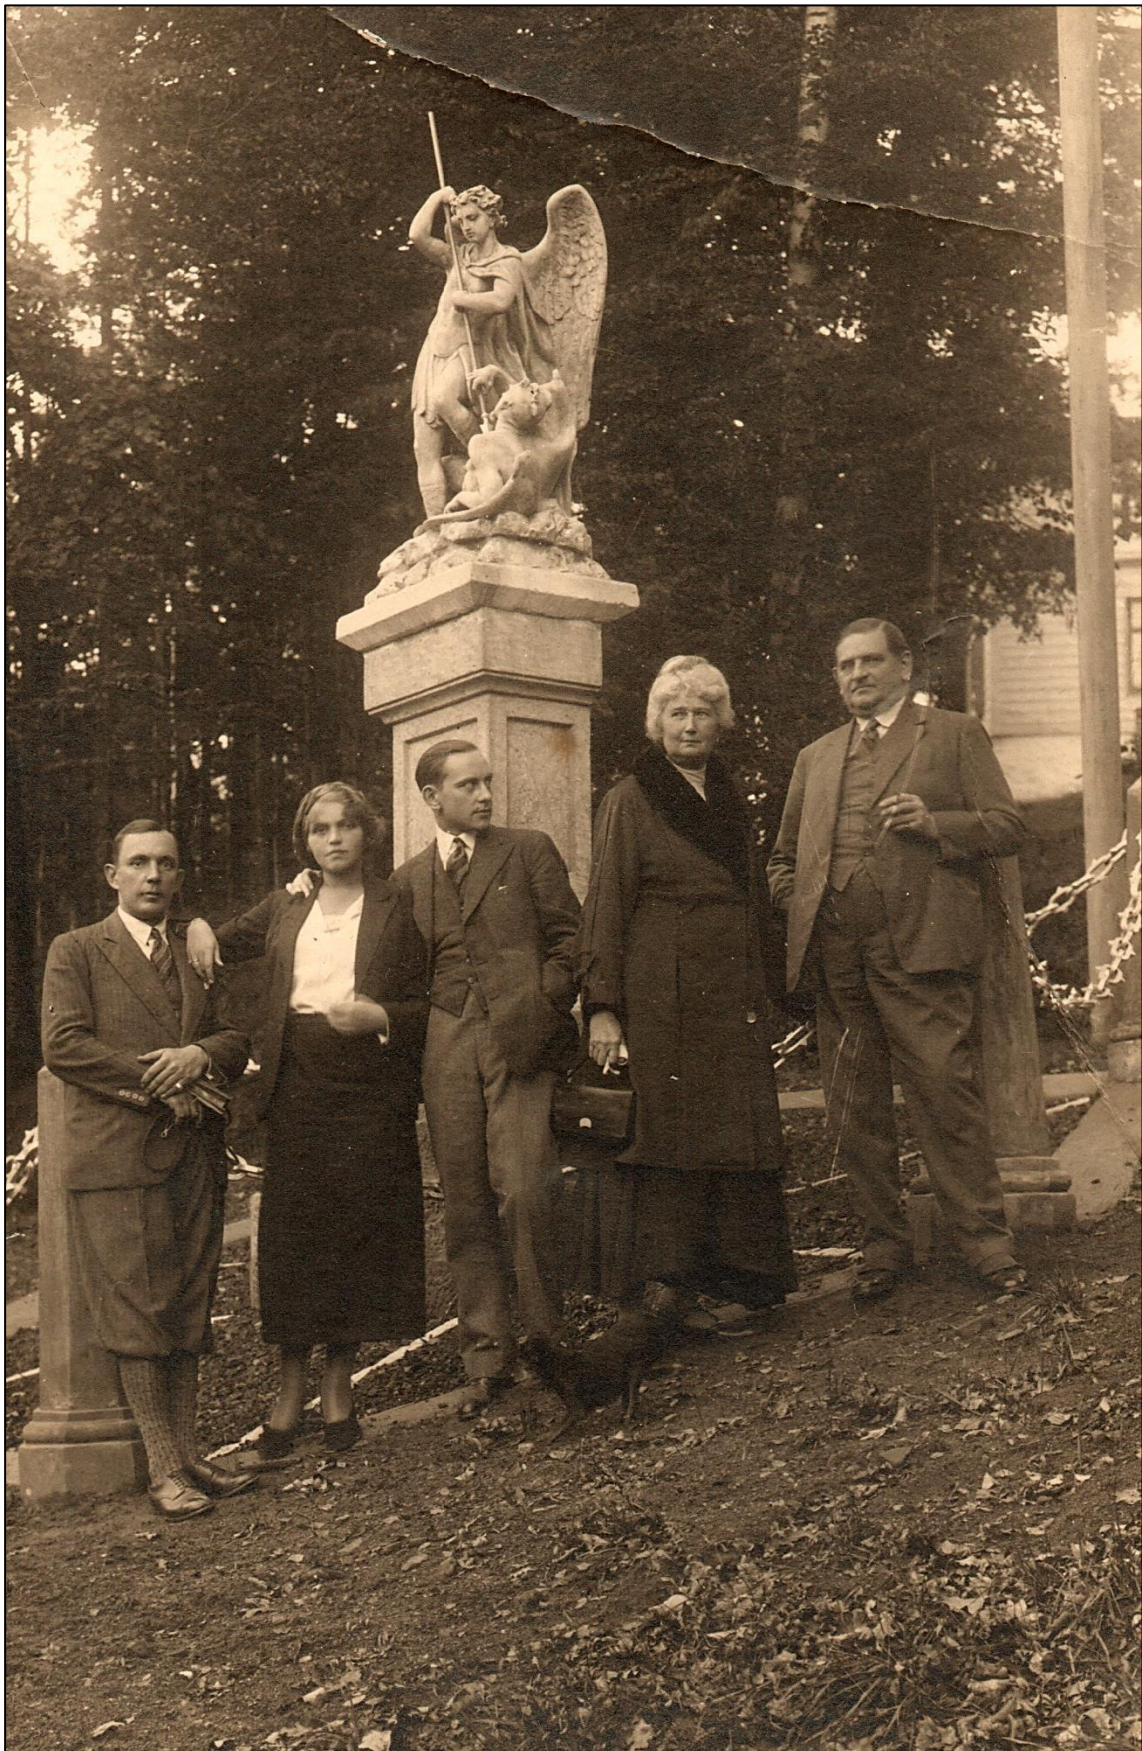
Fot. arch. Archanioł Michał - Emma Załuska - lata 30 te XX w. Widoczne hist. Ogrodzenie oraz proporcje włóczni.

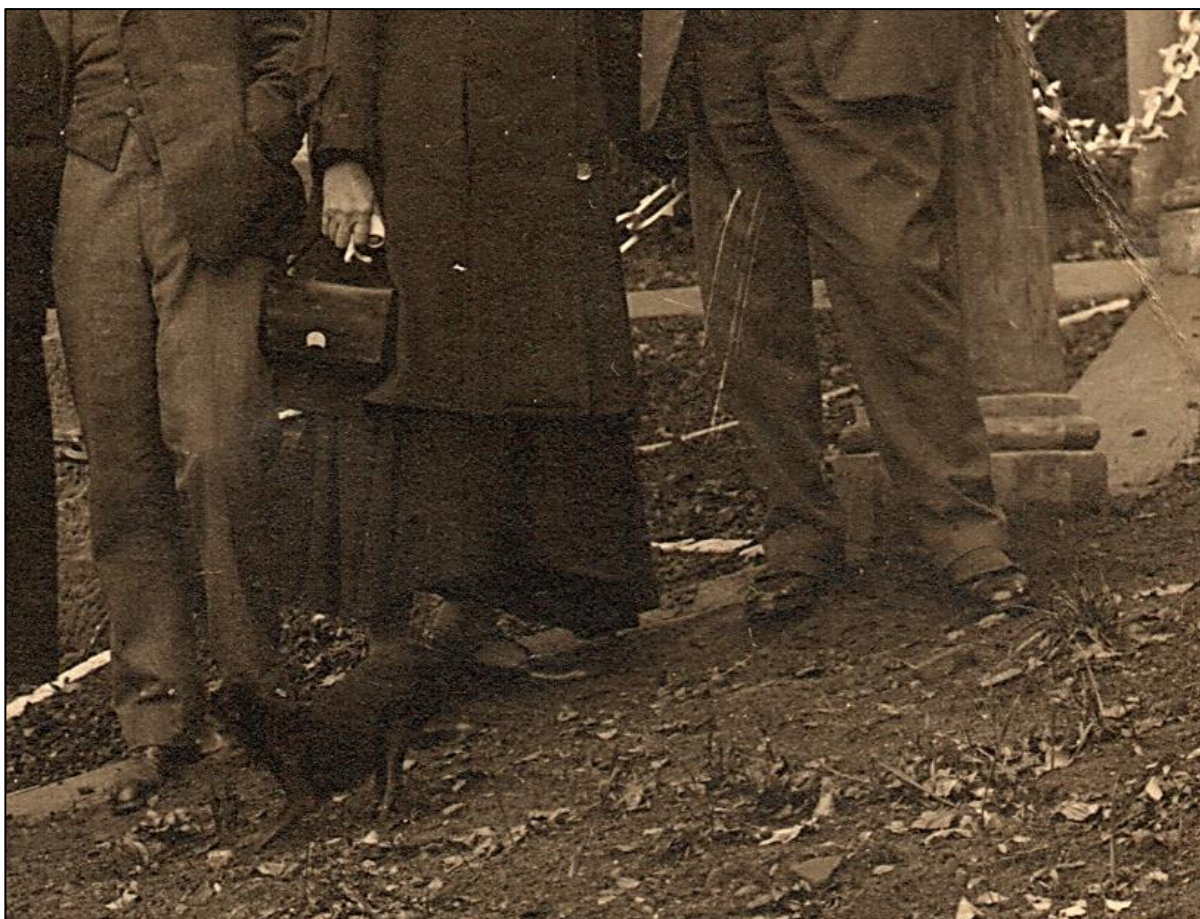
Zdjęcie z lat 30 XX w. ukazuje, że słupki posiadały rodzaj fundamentu / obramienia.

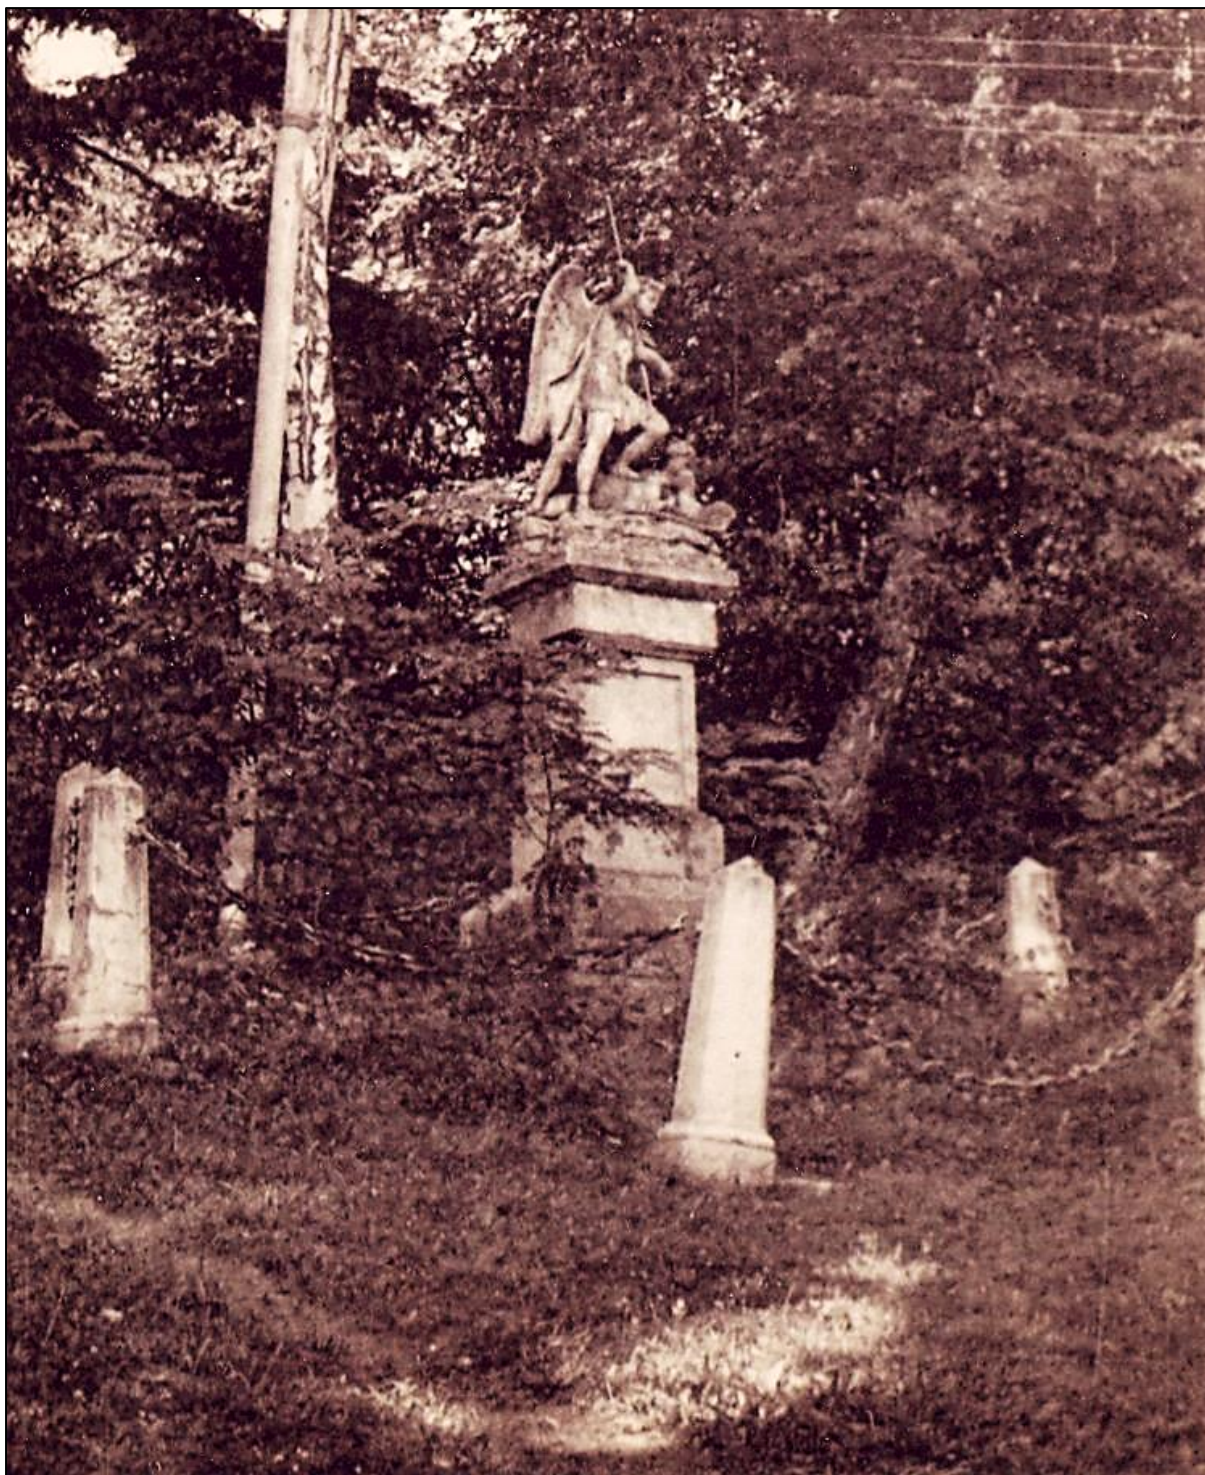
Zdjęcie pozyskane ze zbiorów Stowarzyszenia Przyjaciół Iwonicza Zdrój, Plac Karola i Józefa 1 38-440 Iwonicz-Zdrój. Widoczny stan zachowania ogrodzenia – pochylenie słupków.

Historyczne ogrodzenie z lat 30 XX w. należy zachować i poddać konserwacji.

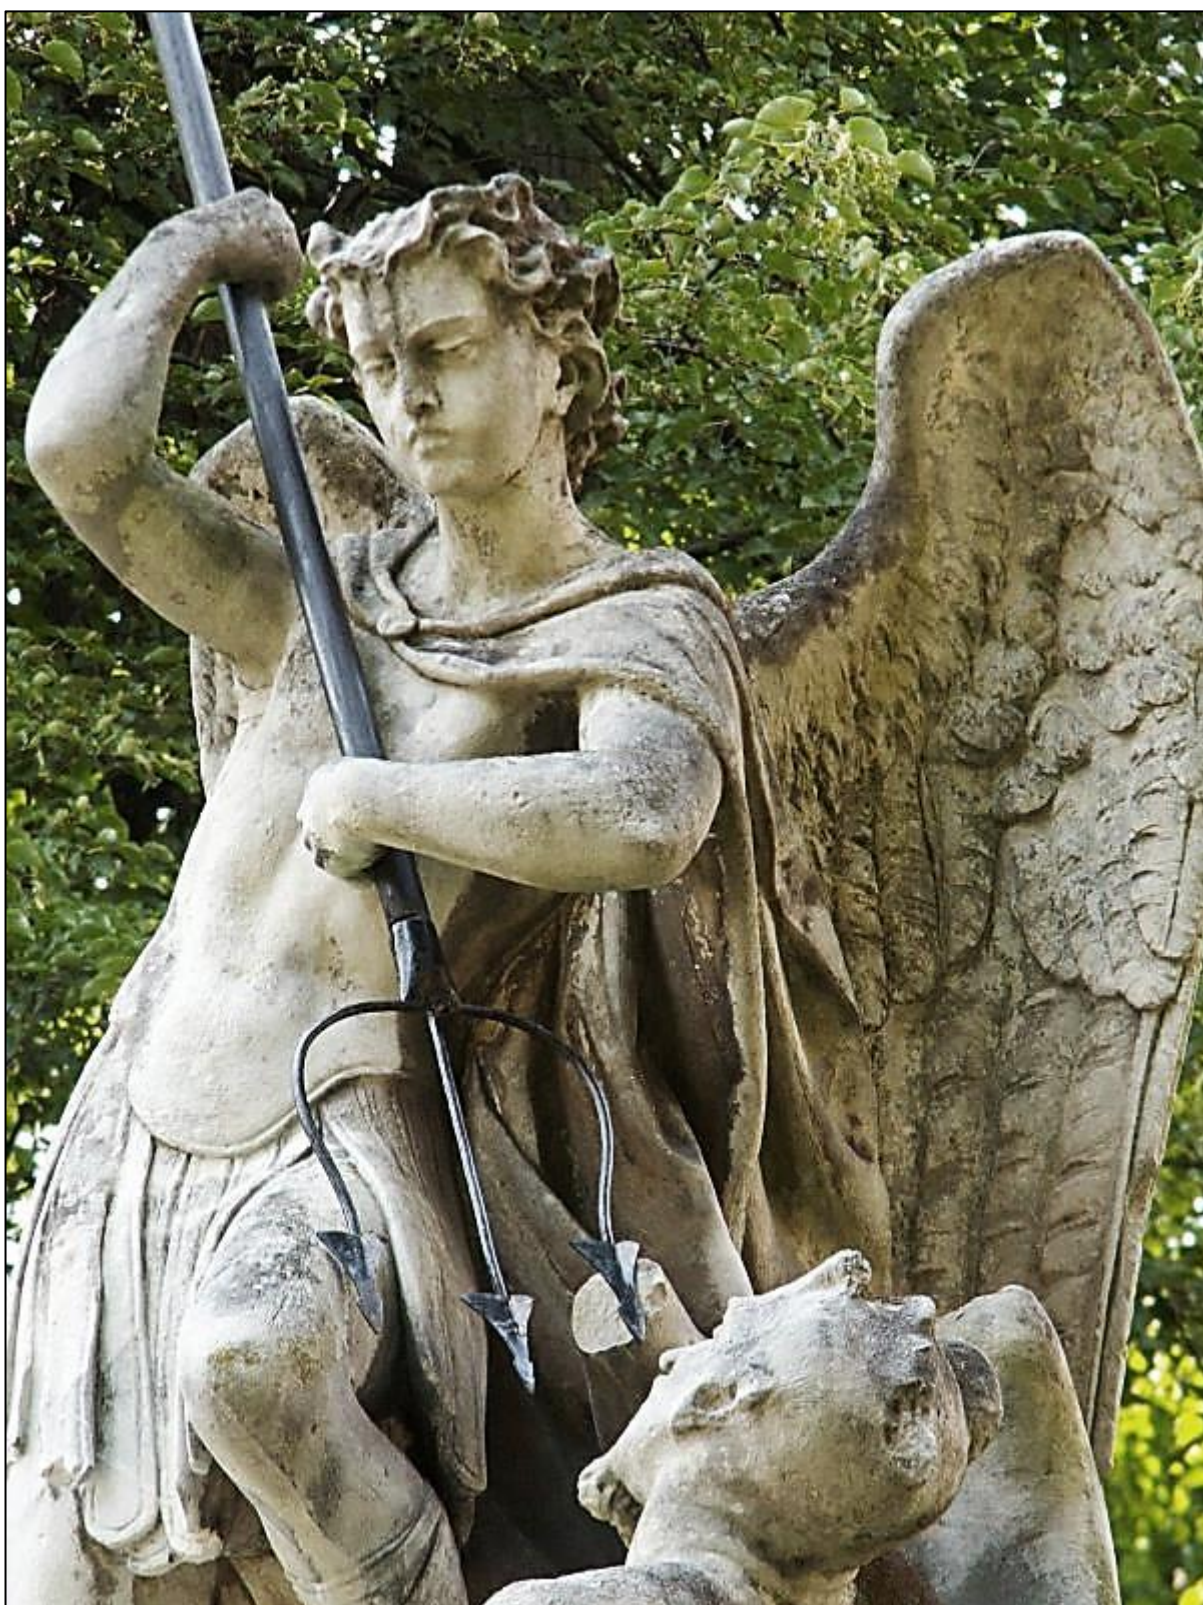
Kompozycja z widłami jest bardzo dynamiczna, jednak nie uwzględnia brakującej dłoni Lucyfera.

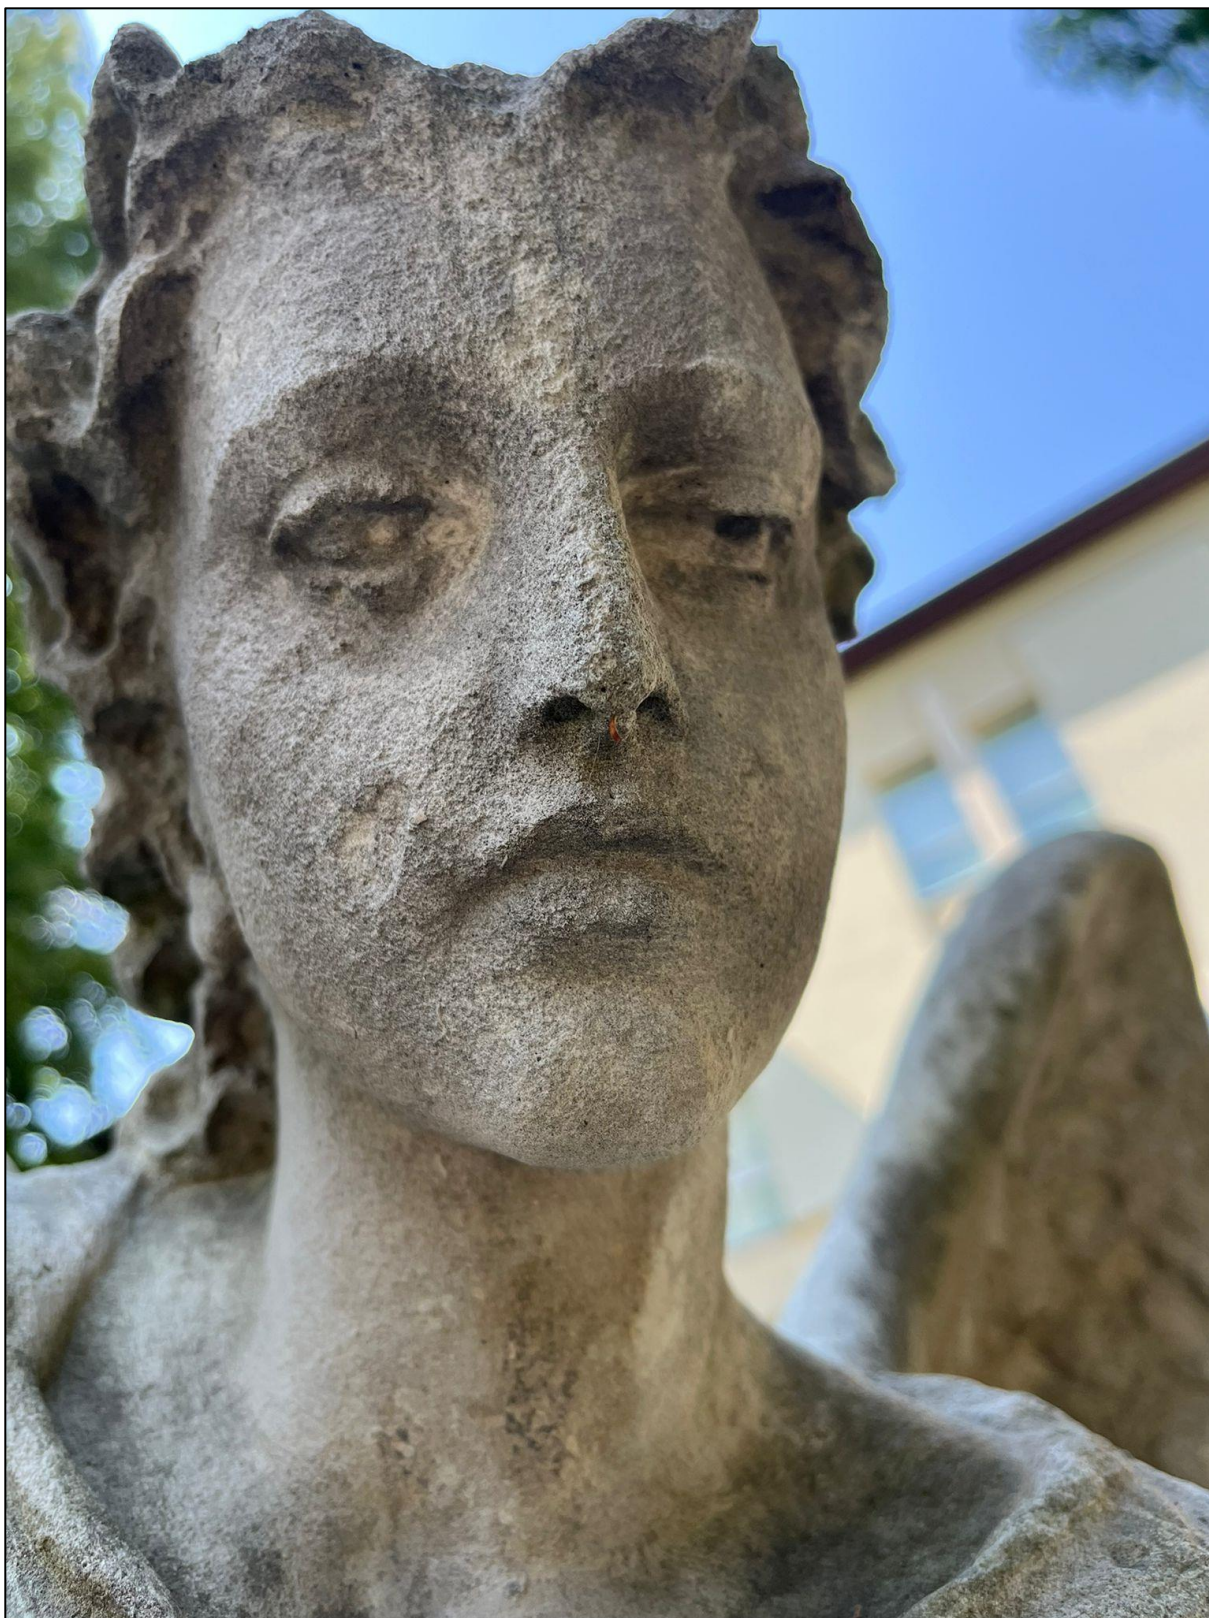
Głowa św. Michała – widoczne zabrudzenia, powierzchniowe i wgłębne uszkodzenia powierzchni.

Ponieważ zaobserwowano lokalne zabrudzenia występujące w zagłębieniach form, co jest widoczne z bliska patrząc od dołu do góry zakłada się wykonanie prób na ich usunięcie. Proponuje się kompresy ligninowe z zastosowaniem **kwaśnego węglanu amonu** i doczyszczanie ręczne nylonowymi szczoteczkami i zrealizować za pomocą parownicy.

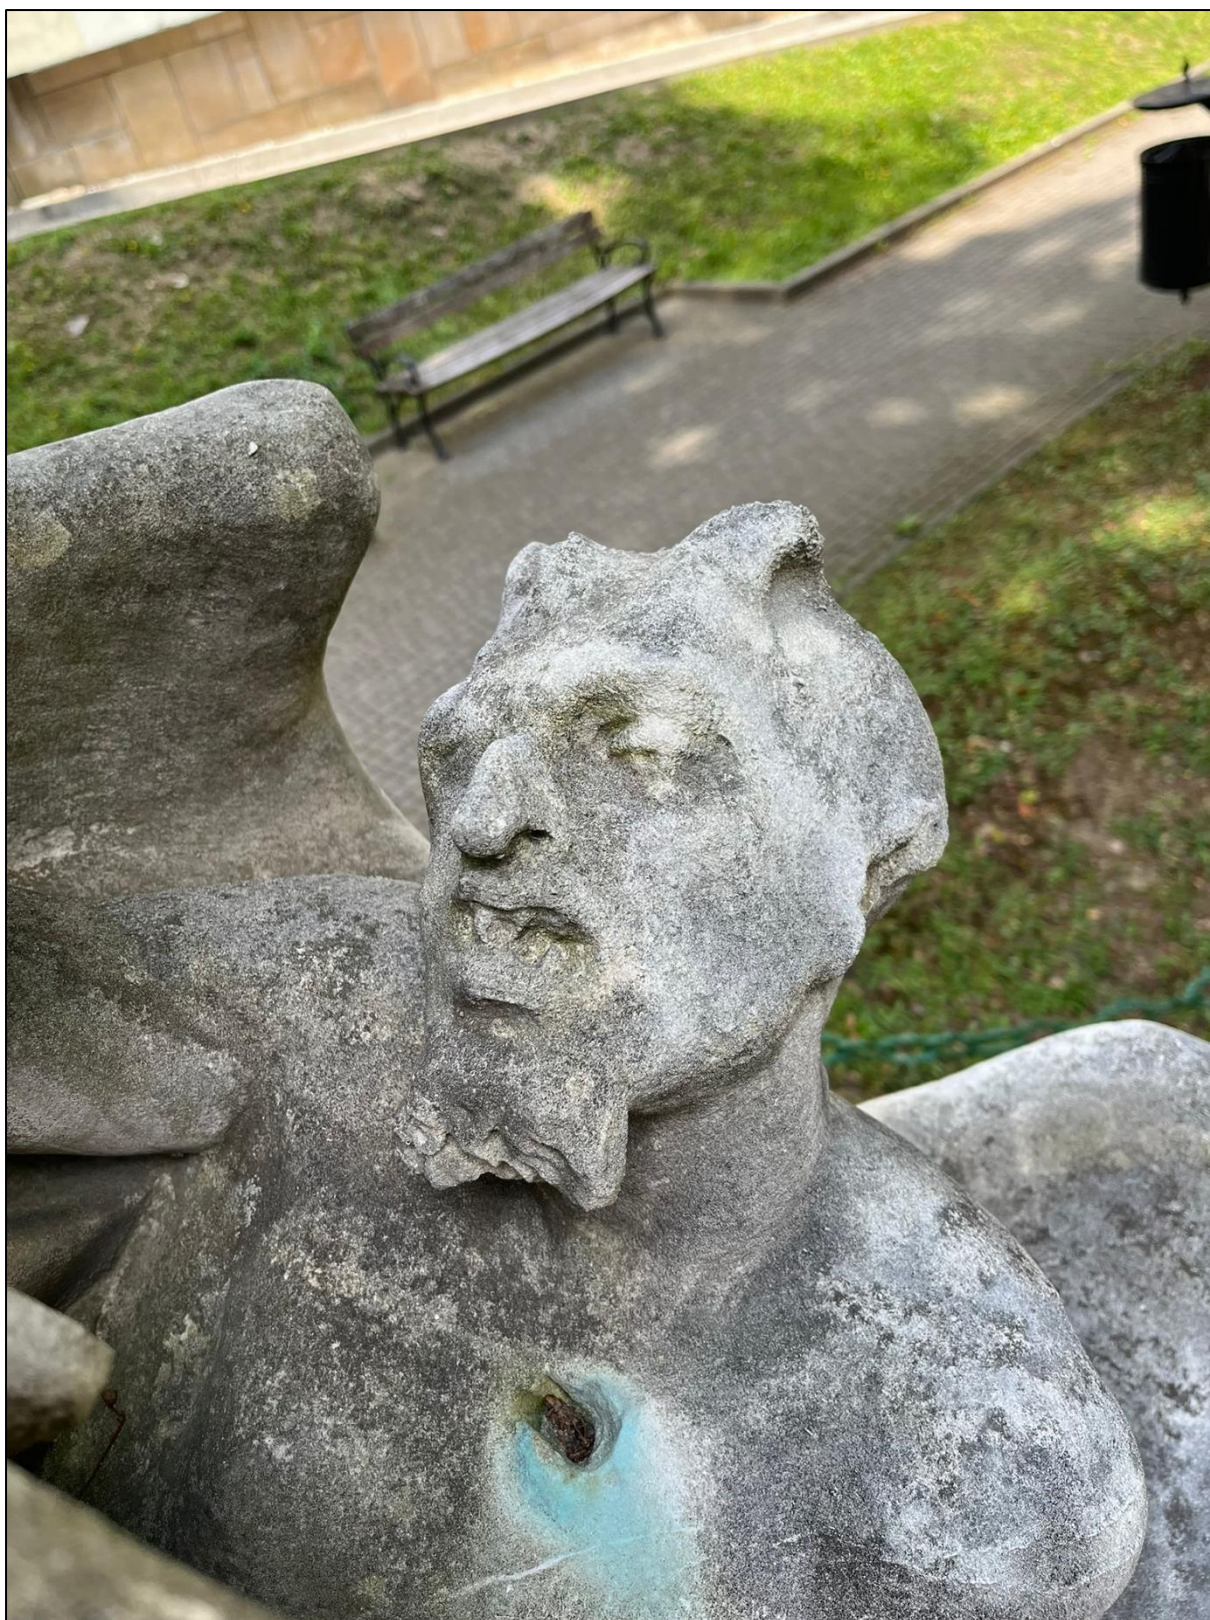
Widoczne niebiesko zielonkawe przebarwienia kamienia spowodowane przez włóczęgę wykonaną z miedzi lub brązu. Zagłębienie w ciele Lucyfera pozwala na precyzyjne określenie kierunku włóczęgi w przestrzeni.

Rekonstrukcje atrybutu w postaci piki wykonać z brązu, mosiądzu lub miedzi, spatynować i zabezpieczyć warstwą ochronną w postaci mikrowosku. (Dopuszcza się również zastosowanie stali z zabezpieczeniem antykorozyjnym i położeniem powłoki zewnętrznej farba kowalska grafitowa).

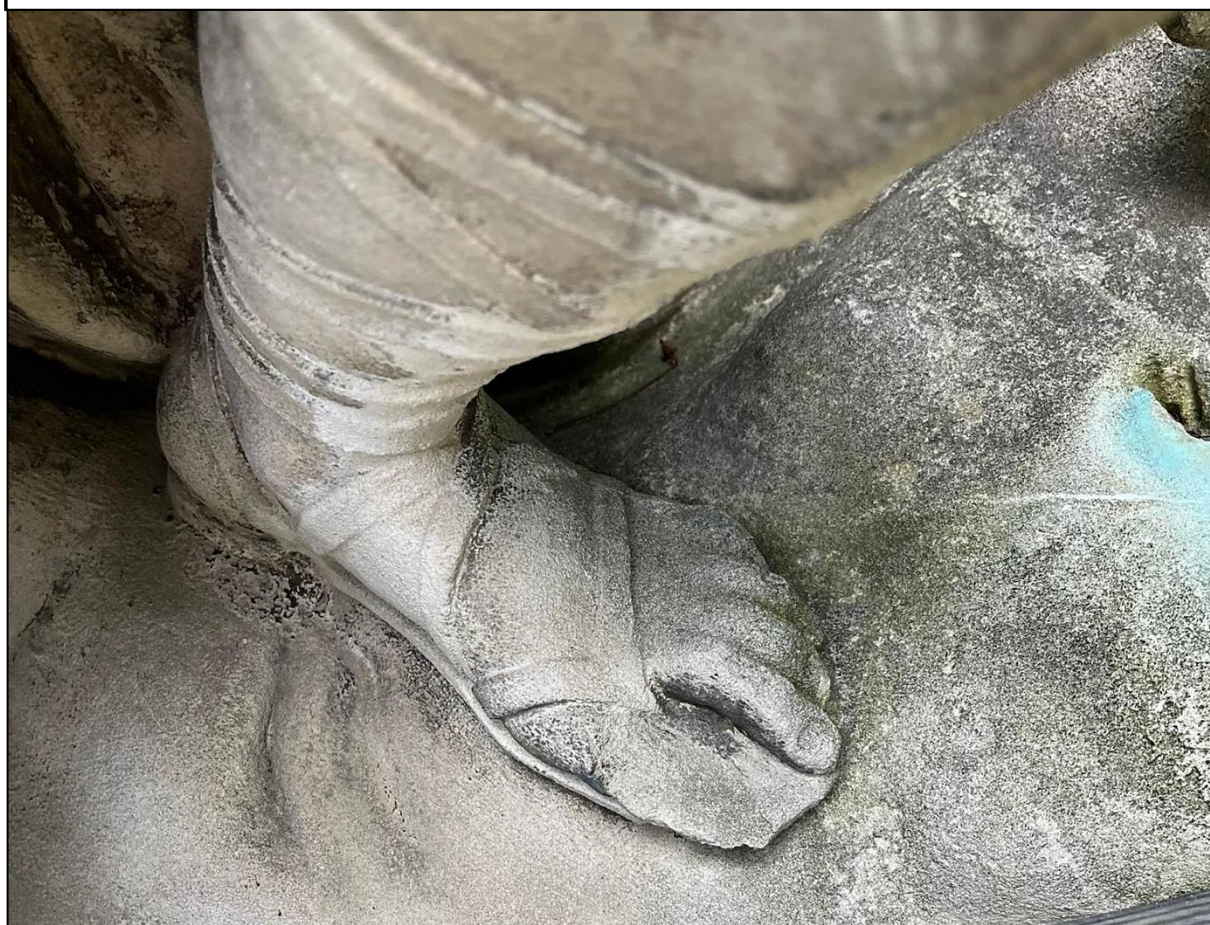
Widoczne zabrudzenia i uszkodzenia powierzchni rzeźby; ubytek palca lewej stopy Archanioła.

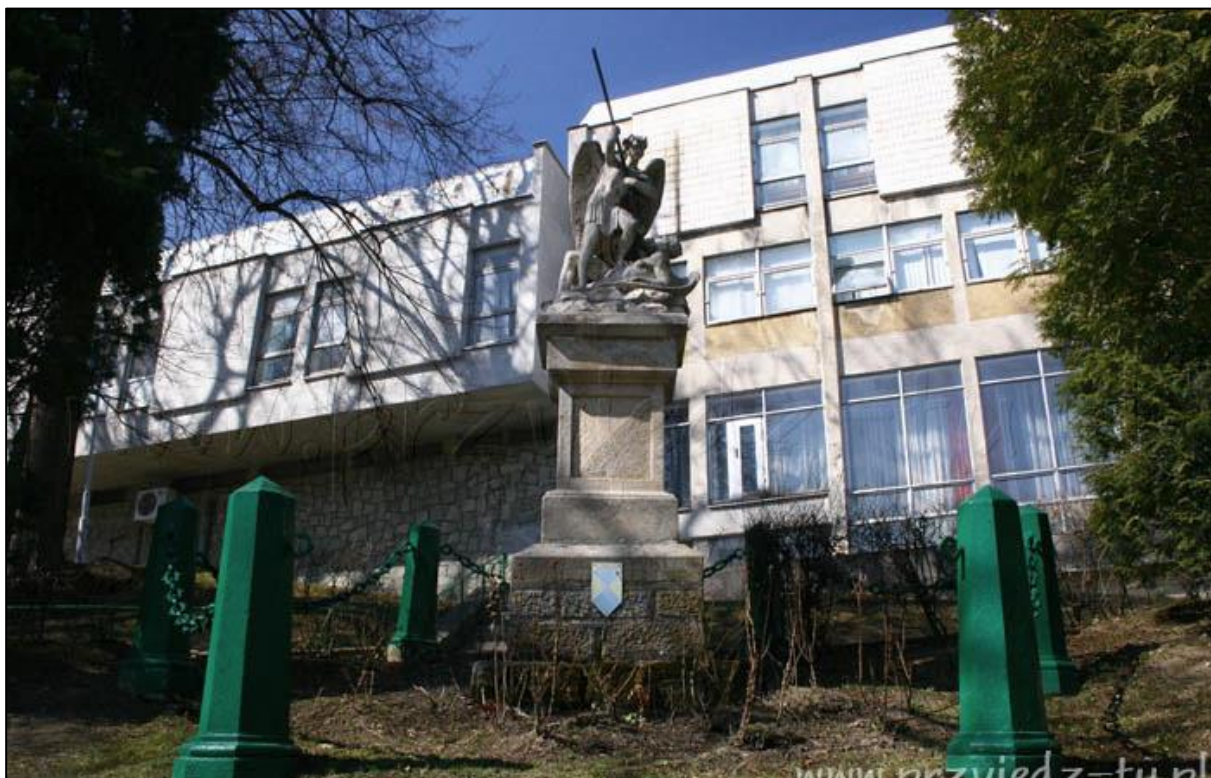
Zdjęcie archiwalne – widoczne słupki w kolorze ciemno zielonym.
