POGRAM PRAC KONSERWATORSKICH

FIGURA ŚW. MICHAŁA

Z 1856 R.

**PRZY UL. ST. KULCZYŃSKIEGO W IWONICZU
ZDRÓJ**

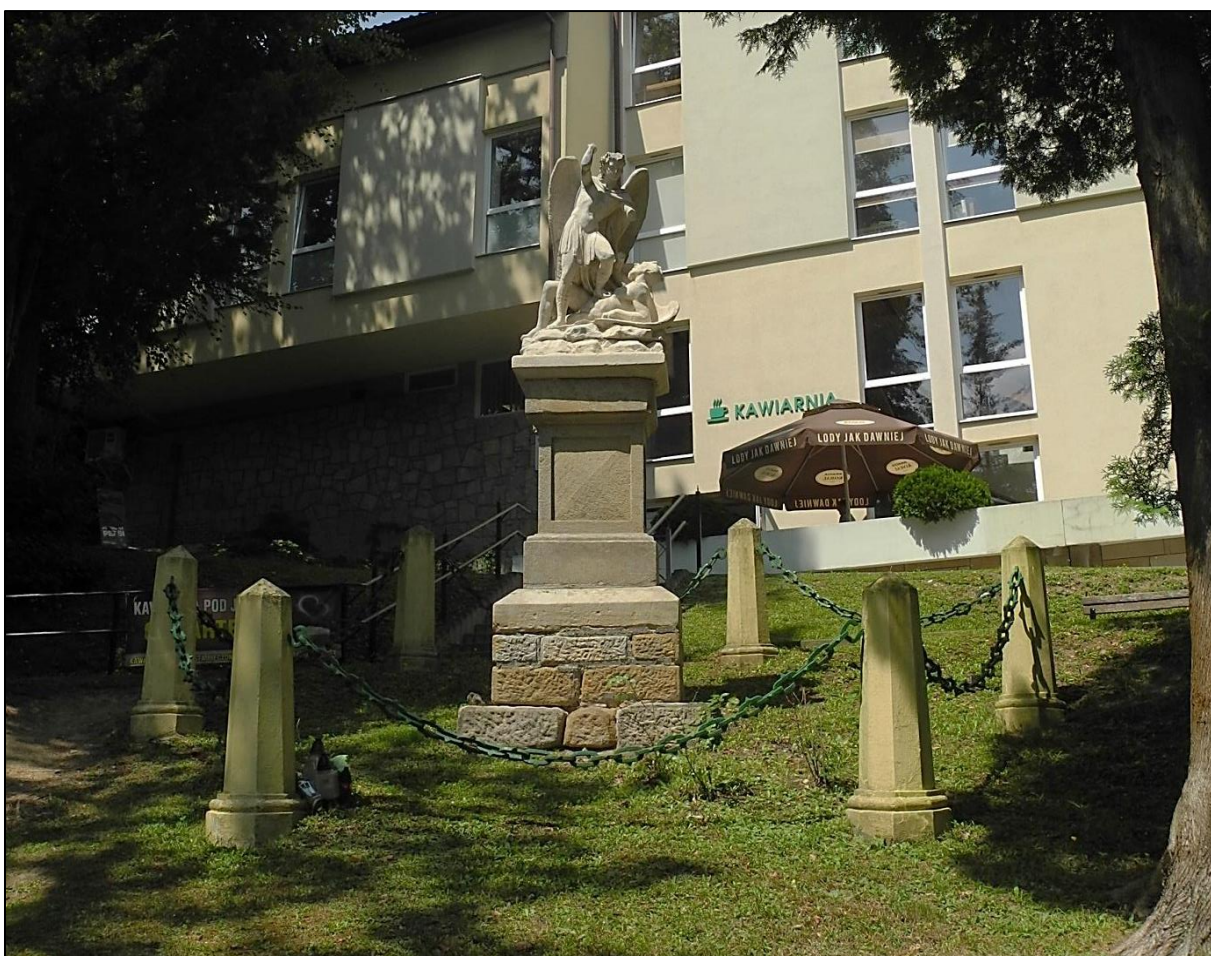
Stan obecny – słupki malowane w kolorze ugrowym.

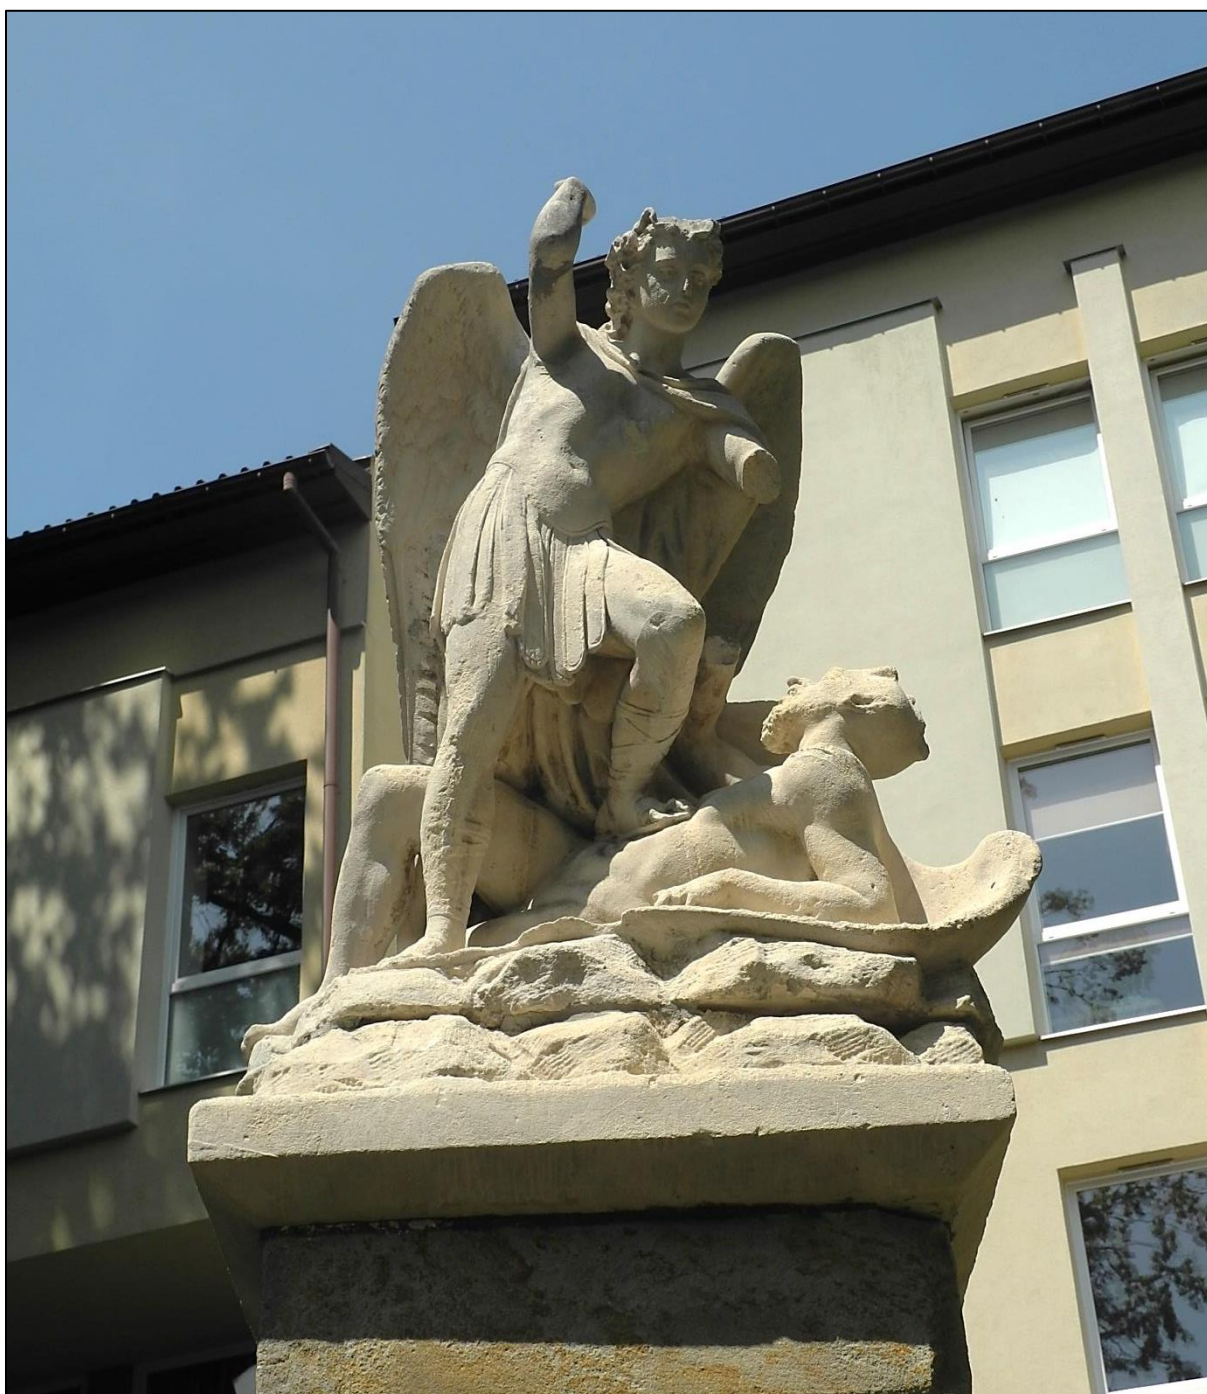
Stan obecny. Widoczny brak części ręki św. Michała i dłoni Lucyfera oraz atrybutu w postaci oszczepu.

Przed przystąpieniem do wykonania uzupełnień i rekonstrukcji brakujących detali rzeźbiarskich zachowane fragmenty ręki św. Michała dopasować do zachowanych przełomów a następnie dokleić za pomocą żywic poliestrowych w połączeniu z kotwieniem (zakłada się zastosowanie kotew ze stali nierdzewnej).

Rekonstrukcję dłoni Lucyfera proponuje się wykonać in situ w modelinie, sporządzić formę silikonową z płaszczem gipsowym i wykonać zbrojony drutem nierdzewnym odlew z zaprawy do uzupełnień wapienia pińczowskiego. Odlew po związaniu i rozformowaniu dokleić za pomocą żywic poliestrowych.

Rekonstrukcje atrybutu w postaci piki wykonać z brązu, mosiądzu lub miedzi, spatynować i zabezpieczyć warstwą ochronną w postaci mikrowosku. (Dopuszcza się również zastosowanie stali z zabezpieczeniem antykorozyjnym i położeniem powłoki zewnętrznej farba kowalska grafitowa).

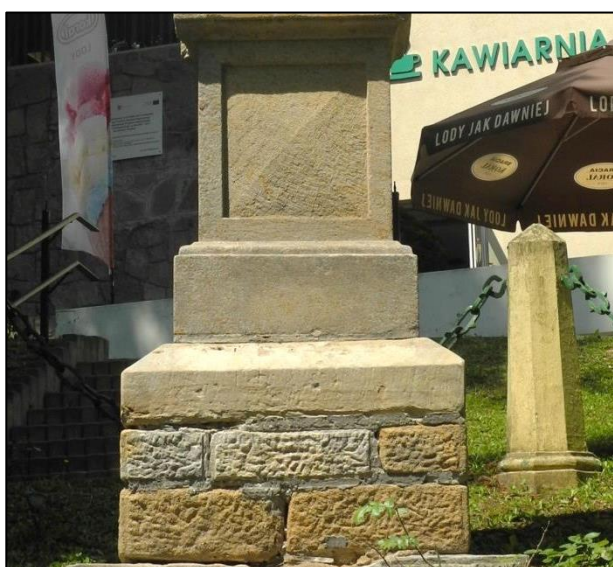
Postument wykonany jest z piaskowca z dwóch elementów obrobionych regularnie z widoczną obróbką powierzchniową.

Cokół wykonano z ciosów opracowanych rustykalnie z widoczną fakturą wykonaną za pomocą szpica z gładkimi krawędziami.

Uzupełnienia piaskowca oraz spoiny wykonano silną zaprawą cementową.

Uzupełnienia ubytków rzeźbiarskich postumentu przeprowadzić za pomocą dedykowanych do piaskowca zapraw mineralnych barwionych w masie na kolor otoczenia charakteryzujących się: niską zawartość wolnych alkaliów, dobrą przyczepnością do ścianek łączonego materiału, niewielkimi nieprężeniami własnymi i posiadającego w swoim składzie pigmenty odporne na działanie ultrafioletu.

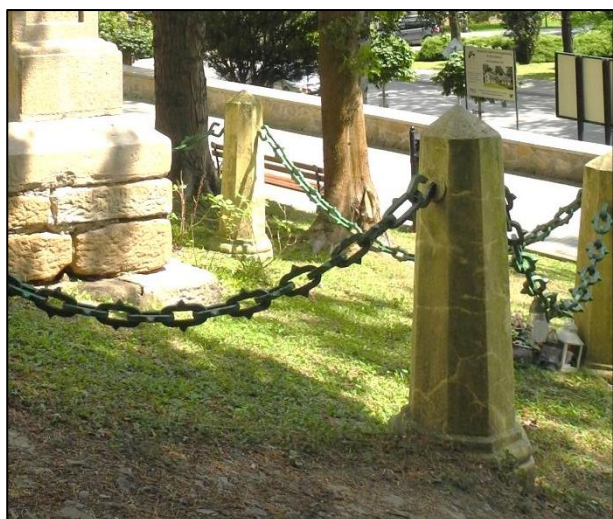
Słupki wykonane w postaci odlewów betonowych o gładkiej powierzchni lub kamienne, pomalowane wtórnie farbą olejną.

Ogrodzenie pochodzące z lat międzywojennych występowało również w innych miejscach parku o czym świadczą zachowane fotografie archiwalne.

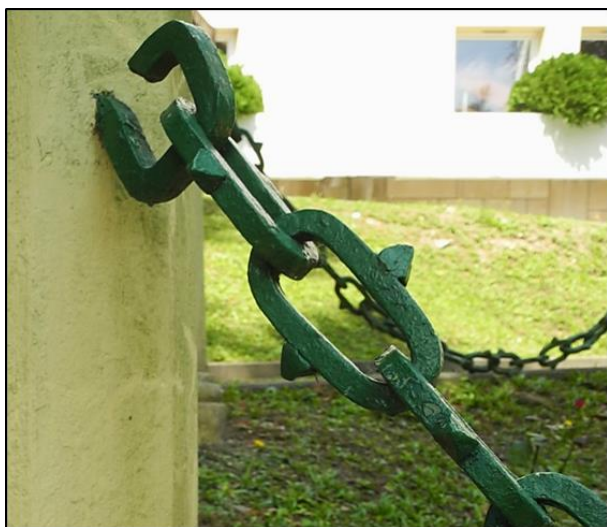
Zastosowano stalowe łańcuchy dekoracyjne z kolcami nawiązującymi do historycznych, również lakierowane.

1. Oczyszczenie z farb metodą mechaniczną i chemiczną
2. Zabezpieczenie powierzchni odpowiednią farbą antykorozyjną do klasy C5. Pozwalającej na malowanie nawet źle przygotowanej powierzchni (z pozostałościami rdzy). Kolor ciemno szary **RAL 7016**
3. Wykonanie warstwy końcowej lakierem odpornym na czynniki atmosferyczne w grafitowym, matowym.

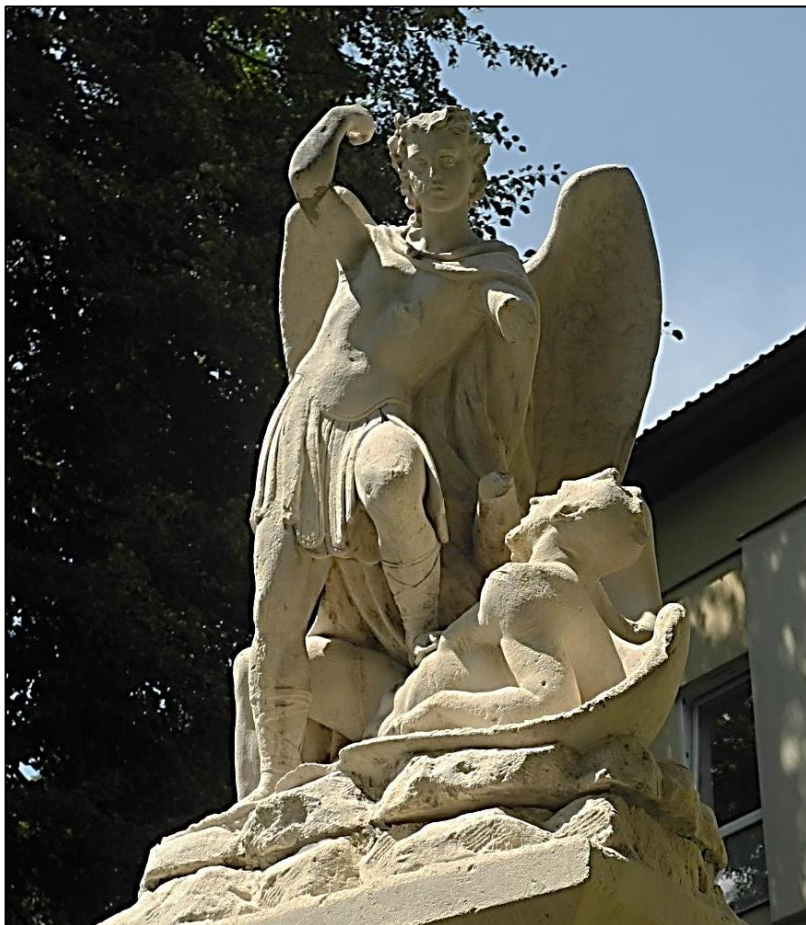
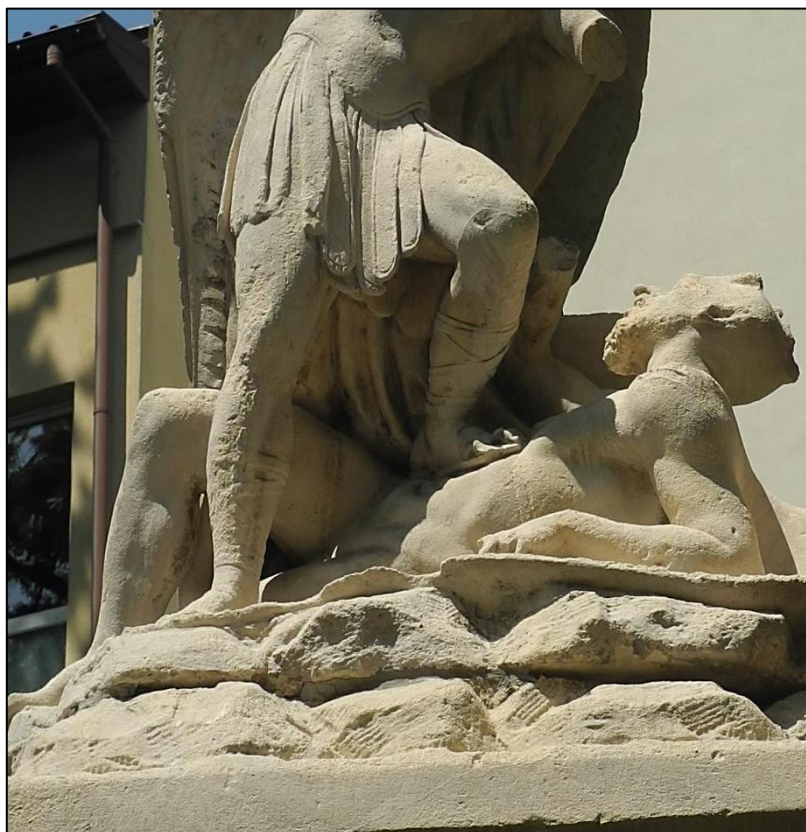
Stan zachowania obiektu jest nie najlepszy i wymaga podjęcia pilnych działań konserwatorskich. Obiekty kamienne eksponowane na zewnątrz ale i nie tylko narażone są na szereg czynników, które można sklasyfikować jako fizyczne, mechaniczne i biologiczne. Czynniki te mają wpływ na procesy niszczące obiekty wykonane z kamienia.

Analiza stanu zachowania oraz zdjęć archiwalnych dostępnych w Internecie wykazała, że w przeszłości rzeźba była poddawana zabiegom renowacyjnym. Została oczyszczona z zabrudzeń i szkodliwych nawarstwień i klejona (ręce); zrekonstruowano włócznię lub trójjąb. Zmieniono bliskie otoczenie rzeźby w postaci „alpinarium” na ogrodzenia w postaci słupków z łańcuchami. Zdjęcia archiwalne wykazały że w pobliżu pomnika rosły krzewy i kwiaty, a obecnie jest tylko trawnik.

Obiekt pod względem konstrukcyjnym wydaje się być stabilny.

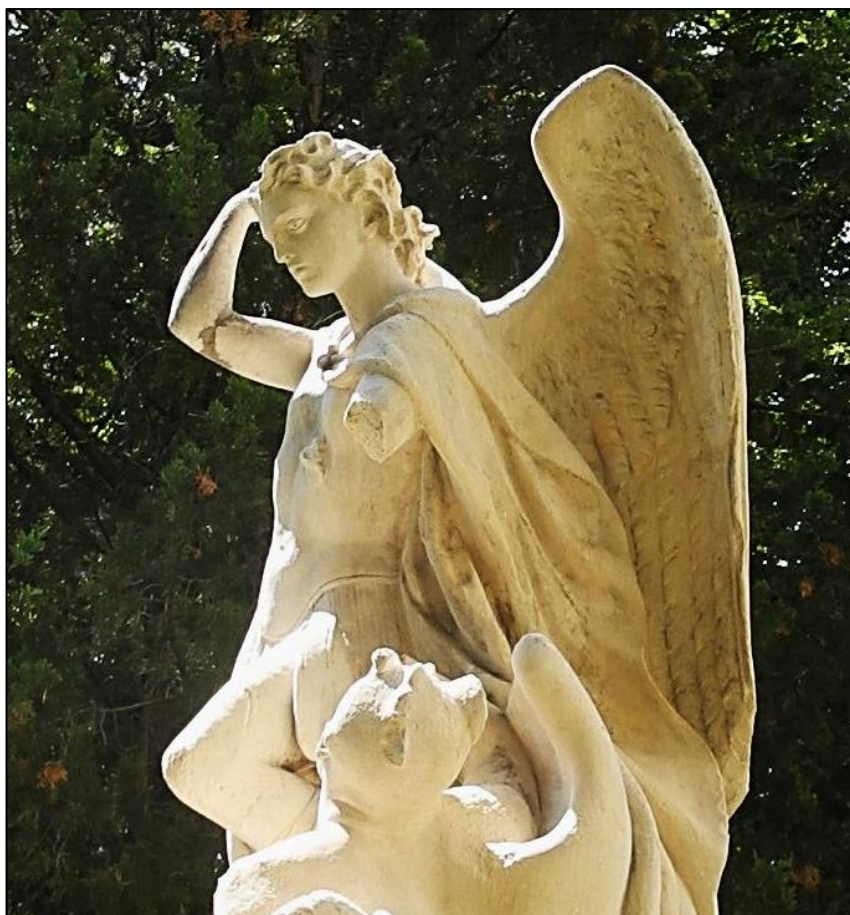
Rzeźba wykonana z wapienia typu pińczowskiego posiada liczne ubytki mechaniczne, z których najbardziej widoczne są utracone ręce: lewa ręka św. Michała, prawa ręka Lucyfera. Ponadto występuje wiele drobnych ubytków mechanicznych oraz ubytków powierzchniowych powodujących zniekształcenie formy i ostrości modelunku rzeźbiarskiego.

Jak wspomniano, rzeźba była w ostatnich latach czyszczona, ale w zagłębieniach form rzeźbiarskich i miejscach trudnodostępnych widoczne są ciemne zabrudzenia.

W przypadku kompozycji rzeźbiarskiej wykonanej z wapienia typu pińczowskiego do uzupełnień ubytków zastosować zaprawę renowacyjną – tzw. „kit tradycyjny” na bazie mączki z wapienia pińczowskiego, wapna i cementu białego portlandzkiego o następującym składzie:

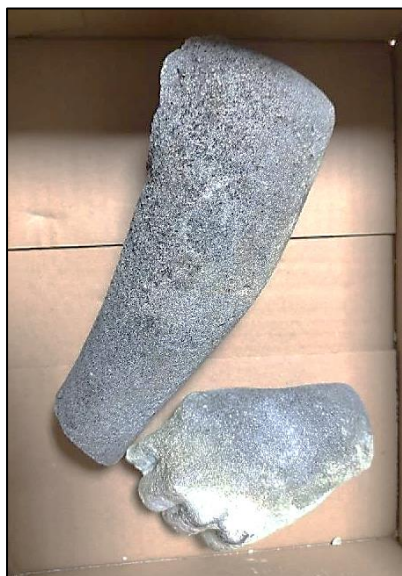
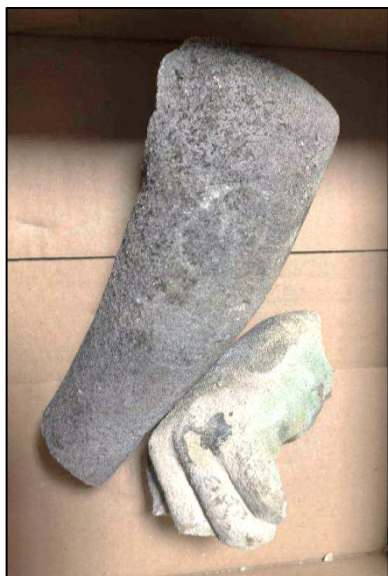
Na prawej ręce św. Michała widoczna jest ciemna zaprawa po klejeniu odłamanej części ręki. Spoinowanie łączące dwa elementy z pińczaka (rzeźbę i gzyms) jest wykruszone a zastosowana silna zaprawa cementowa w kolorze szarym jest nieprawidłowa i nieestetyczna. Brak atrybutu w postaci włóczni lub wideł (trójzębu). Analiza zdjęć archiwalnych i dynamiki układu rzeźbiarskiego wskazuje, że widły były lepiej dopasowane do całości.

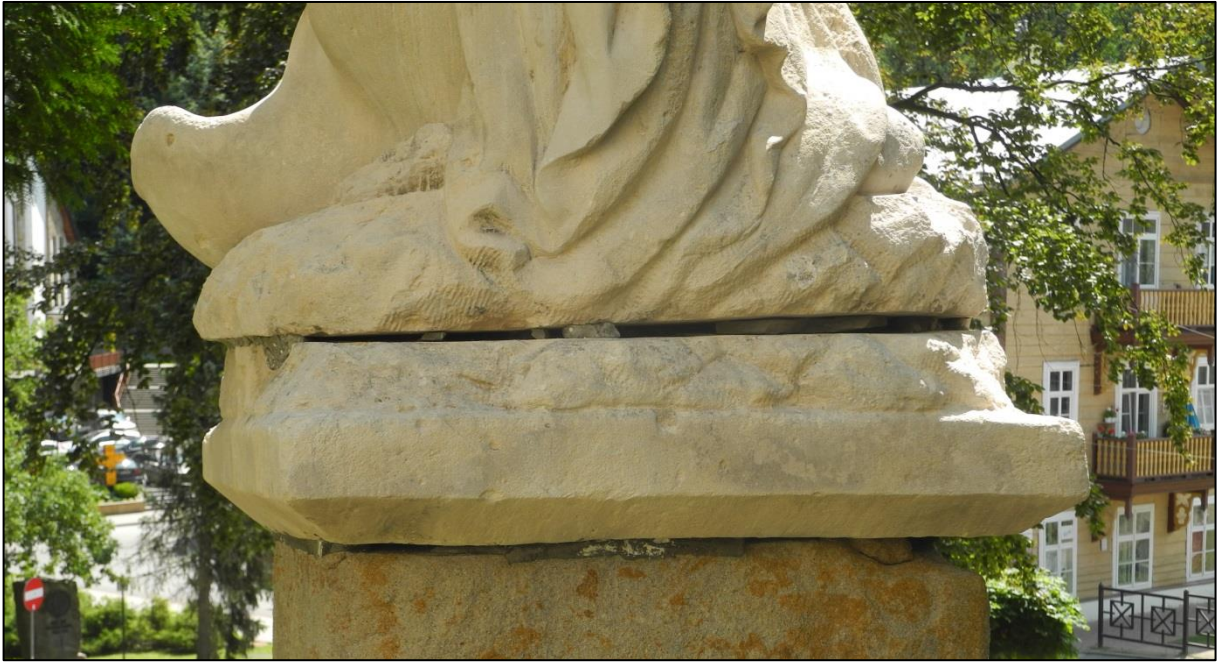
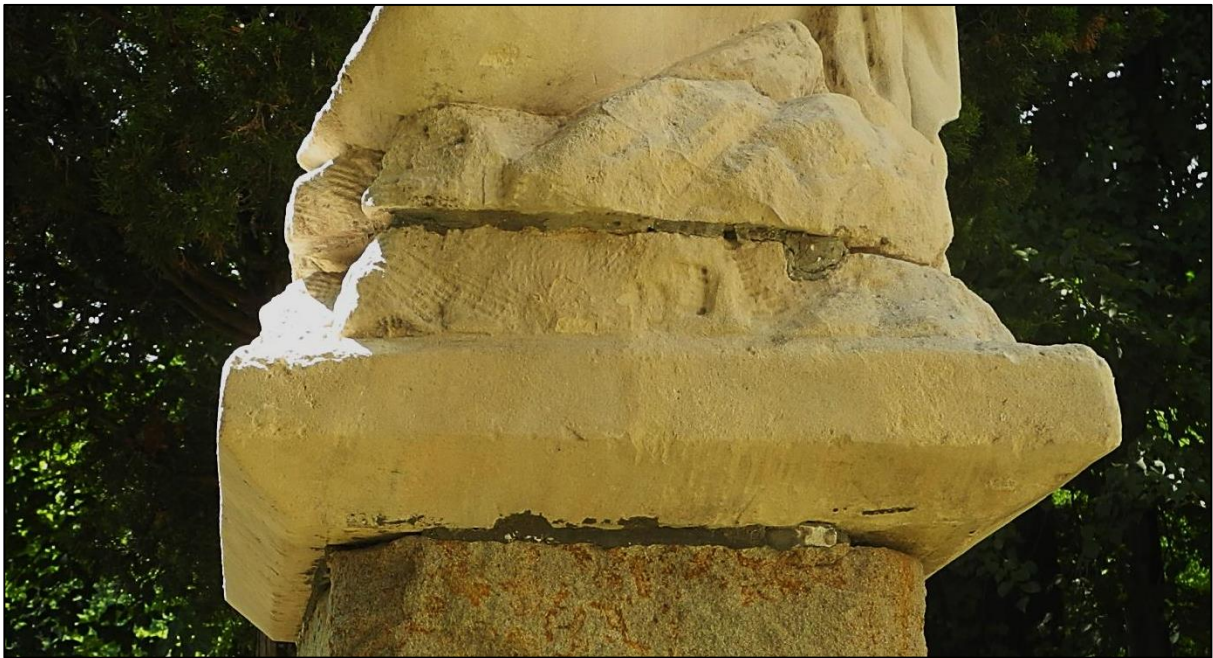
Zastosowanie gruboziarnistego piaskowca opracowanego rustykalnie w strefie cokołowej jest zastanawiające i wymaga dalszych badań z uwzględnieniem kamienia w strefie postumentu. Analiza zdjęcia Leona Majewskiego Starża⁴ wskazuje, że jest to późniejsze przekształcenie plastyczne.

Stan zachowania postumentu jest nie najlepszy, stwierdzono znaczne ubytki formy w górnych partiach na bokach i narożnikach.

Rustykalny cokół posiada liczne wykruszenia i ubytki. Struktura kamienia jest osłabiona. Zastosowanie silnych elementowych spoin spowodowało uszkodzenie krawędzi kamieni i erozję powierzchni w miejscach styku. Widoczne są uzupełnienia ubytków kamieni zaprawą mineralną

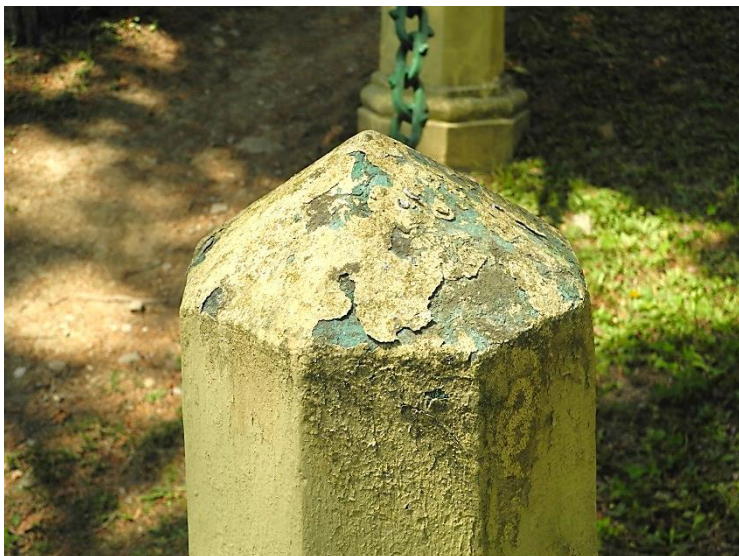
Słupek ogrodzenia – widoczne uszkodzenia powłok malarskich.

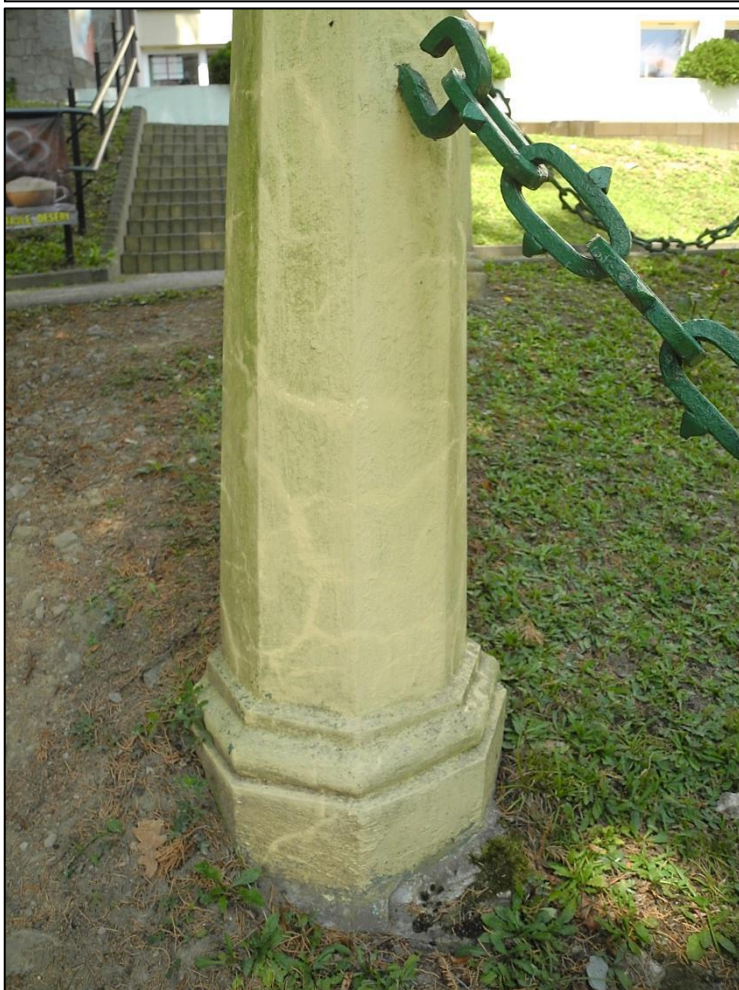
Słupek ogrodzenia – widoczny rozwój mikroflory, przebarwienia i zarysowania farby.

Ogrodzenie w postaci słupków połączonych łańcuchami zachowało się dobrze. Słupki były wielokrotnie przemalowywane farbą olejną, podobnie jak łańcuchy. Obecnie widoczna jest farba w kolorze ugrowym, pod którą w naturalnych odkrywkach widoczna jest farba ciemno zielona taka jak na łańcuchach. Pod farbą zieloną występuje gładka, ciemna powierzchnia

kamienna lub betonowa w dobrym stanie technicznym. Powłoki malarskie są zabrudzone, pokryte mikroflorą, widoczne są zarysowania, odspojenia i ubytki monochromii.

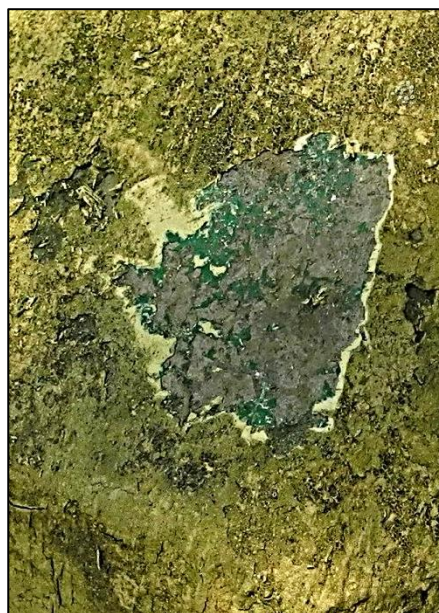
Słupek ogrodzenia – widoczne nawarstwienia malarskie.
